Reseña de Señal de Nivelación

Número: 21921003
Nombre: SSR.3
Línea o Ramal: 21921. Ramal al Vértice Geodésico Roque de los Muchachos
Municipio: Garafía
Provincia: Santa Cruz de Tenerife
Hoja MTN50: 1083
Señal: Secundaria **En posición:** Vertical
Señalizada: 15 de marzo de 2007
Nivelada:

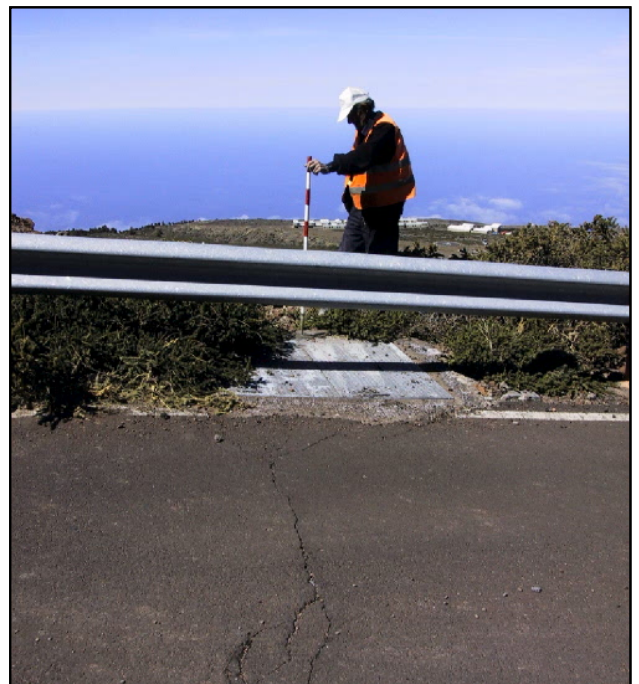
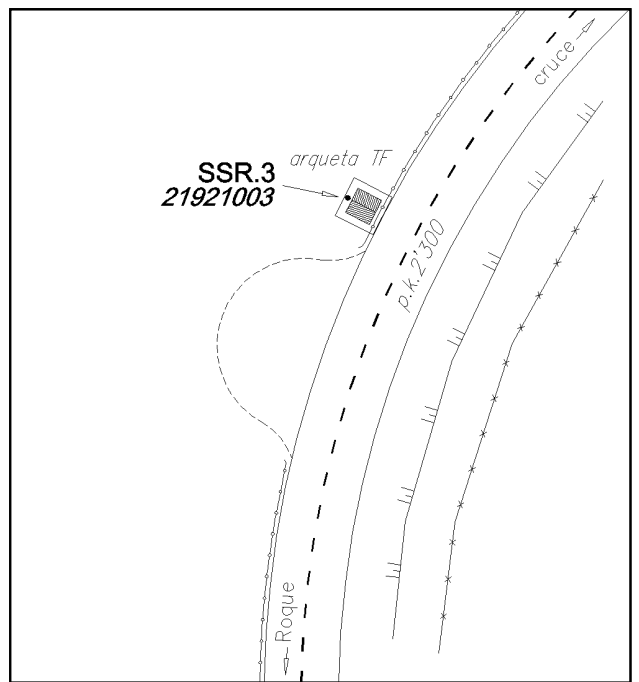
En la margen derecha del vial que conduce al vértice geodésico, a 750 metros del punto anterior y poco antes de un apartadero. La señal está junto al extremo final de una bionda metálica, sobre el hormigón que circunda un registro cuadrado de Telefónica, según croquis.
