## Reseña de Señal de Nivelación

**Número:** 23424008  
**Nombre:** NG S 412  
**Línea o Ramal:** 23424. Ramal a la Est. Permanente ALM1  
 (Mareógrafo de Almería)  
**Municipio:** Almería  
**Provincia:** Almería  
**Hoja MTN50:** 1059  
**Señal:** Auxiliar **En posición:** Vertical  
**Señalizada:**  
**Nivelada:** 14 de marzo de 2023

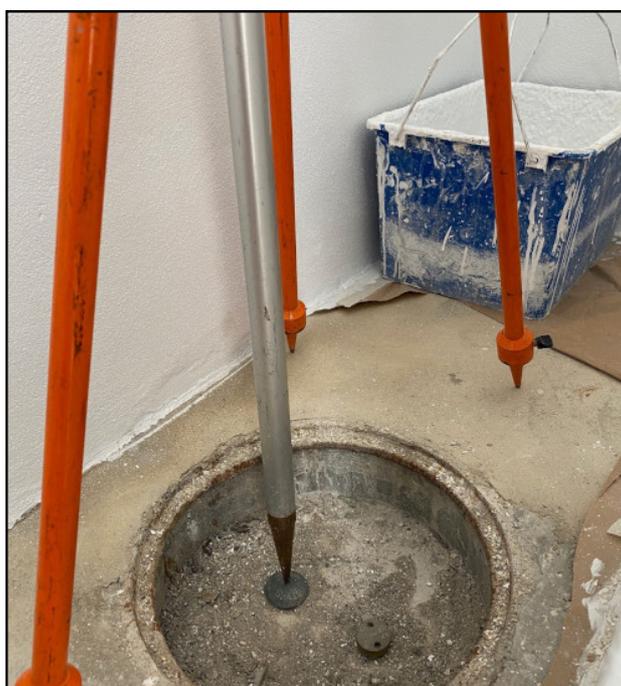
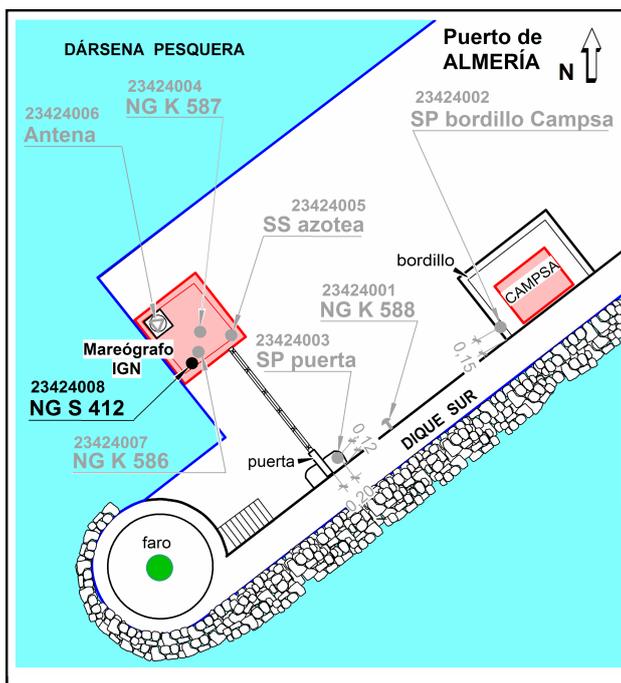
Clavo metálico con inscripción NGS 412.. Se encuentra debajo de una arqueta circular situada en el suelo, a la izquierda del pozo según se accede a la caseta del Mareógrafo del IGN de Almería, al final del dique Sur de la dársena pesquera del puerto de Almería.

Altitud ortométrica obtenida con nivelación trigonométrica observada en series. Para nivelar es necesario retirar la tapa roscada que protege la cabeza del clavo.
