## Reseña de Señal de Nivelación

**Número:** 30921087  
**Nombre:** SS90-bis  
**Línea o Ramal:** 30921. Hoya Grande - Tajuya (Tramo 3 antigua 921)  
**Municipio:** Tijarafe  
**Provincia:** Santa Cruz de Tenerife  
**Hoja MTN50:** 1085  
**Señal:** Secundaria      **En posición:** Vertical  
**Señalizada:** 19 de marzo de 2007  
**Nivelada:** 01 de febrero de 2001

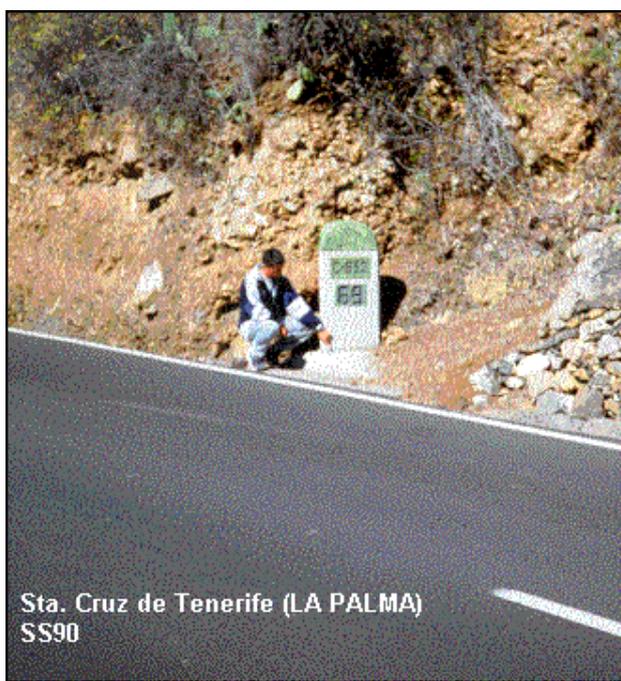
((Situada en el zócalo de hormigón del hito kilométrico 69 de la carretera C-832)). En la margen derecha (sentido Los Llanos) de la carretera LP-1, en el p.k. 86'750, sobre el extremo final del murete soporte de una bionda metálica, según croquis.
