## Reseña de Señal de Nivelación

**Número:** 40937091  
**Nombre:** SS89T  
**Línea o Ramal:** 40937. Boca Tauce - Vilaflor (Tramo 4 antigua 937)  
**Municipio:** Vilaflor  
**Provincia:** Santa Cruz de Tenerife  
**Hoja MTN50:** 1099  
**Señal:** Secundaria **En posición:** Vertical  
**Señalizada:** 01 de marzo de 1997  
**Nivelada:**

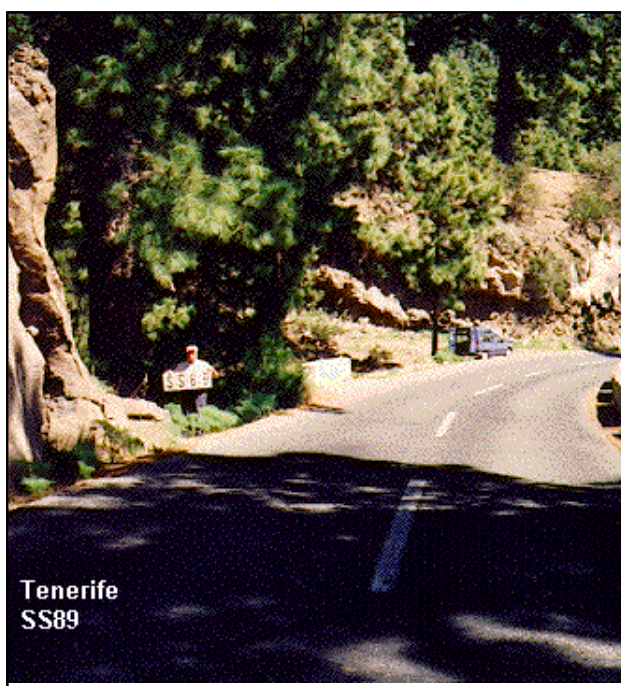
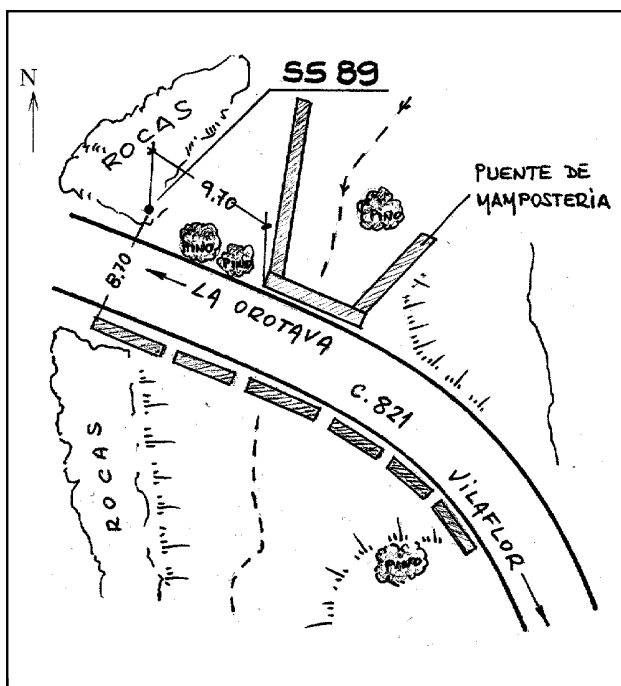
Situada en el Km. 64,650 de la carretera C-821 (La Orotava), sobre una roca nativa y en la margen N. de la carretera, a 4,60 m. del eje de la calzada y 0,60 m. por encima de la rasante de la misma, al N.O. de un puente de mampostería, según croquis.
