Reseña de Señal de Nivelación

Número: 42937001
Nombre: SS1 V. Roques de Ucanca GPS (f@42937)
Línea o Ramal: 42937. Ramal al vértice REGENTE Roques de Ucanca
Municipio: Adeje
Provincia: Santa Cruz de Tenerife
Hoja MTN50: 1098
Señal: Secundaria **En posición:** Vertical
Señalizada: 01 de marzo de 1997
Nivelada: 01 de febrero de 2001

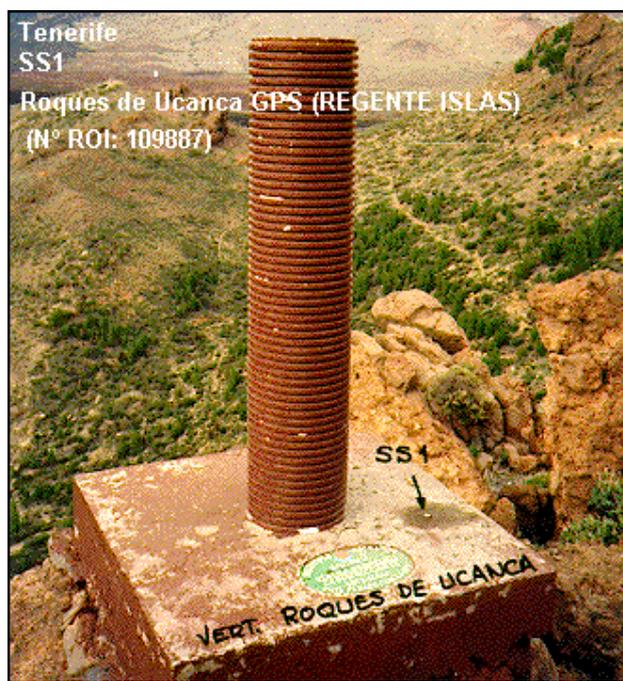
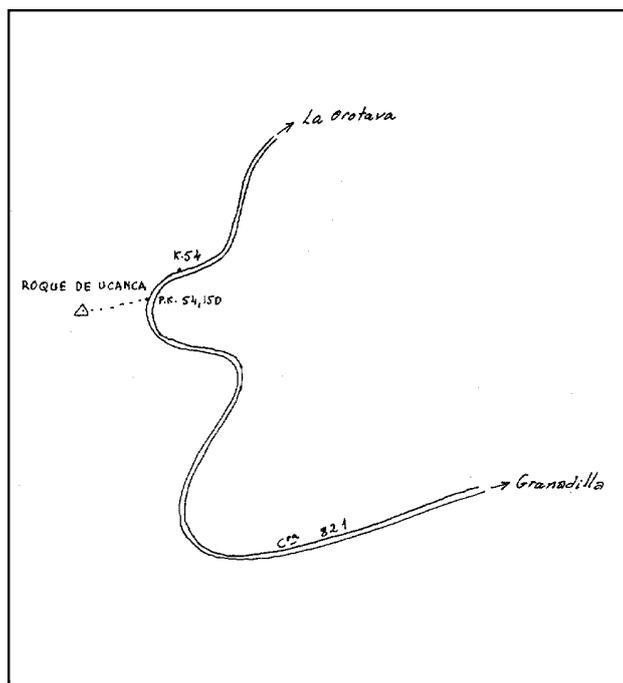
La señal de nivelación está sobre la cara superior de la base del vértice geodésico Roques de Ucanca GPS.
 El vértice se encuentra en un promontorio rocoso, a unos 200 m. al O. de la carretera 821 de La Orotava a Granadilla de Abona, a la altura del Km. 54,150.
