## Reseña de Señal de Nivelación

**Número:** 50936001  
**Nombre:** NGZ365  
**Línea o Ramal:** 50936. Erjos - Chio (Tramo 5 antigua 936)

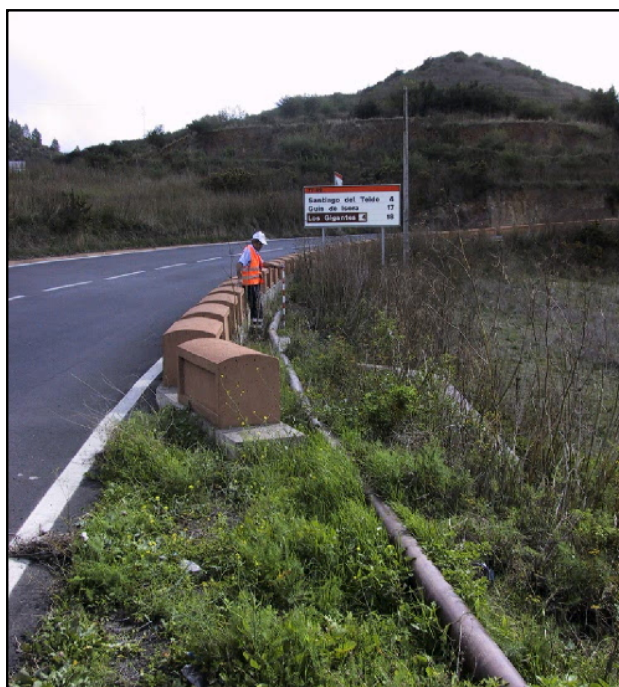
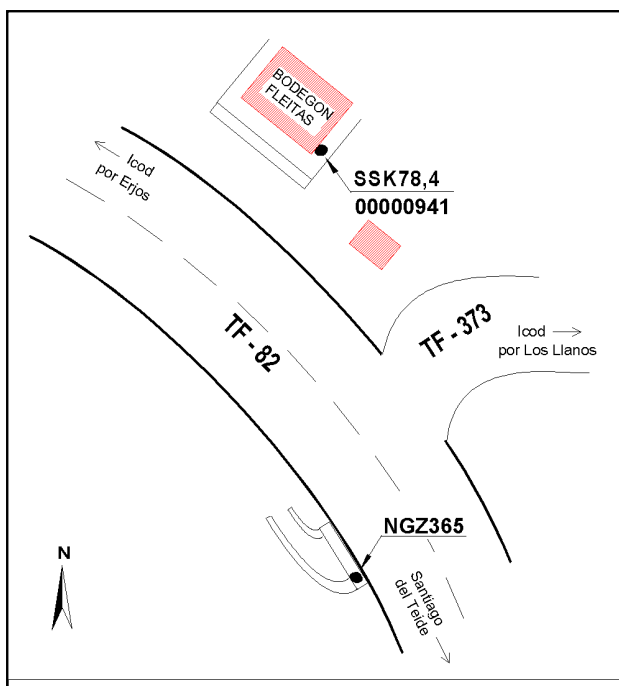
Clavo metálico semiesférico incrustado aproximadamente en el Km. 17,400 de la margen S de la Carretera TF-82. En el extremo S de una alcantarilla frente al desvío a Los Llanos (TF-373).
