Reseña de Señal de Nivelación

Número: **50936002**

Nombre: **SSK18,300**

Línea o Ramal: **50936. Erjos - Chio (Tramo 5 antigua 936)**

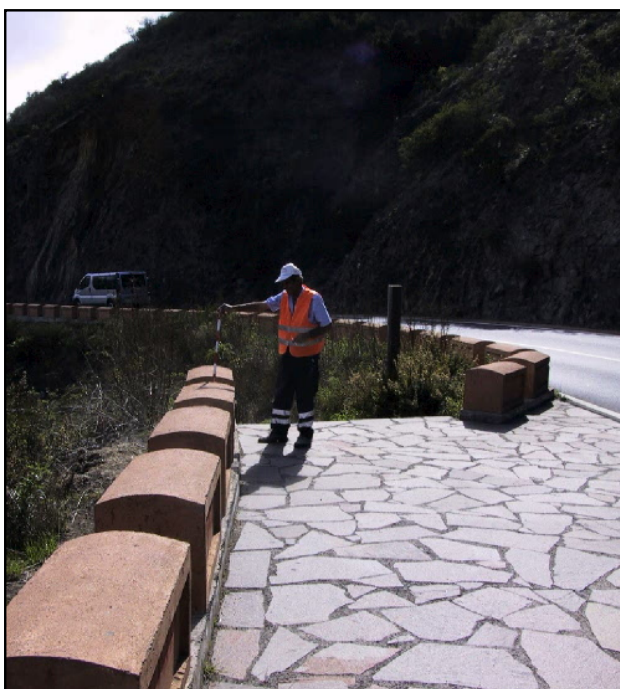
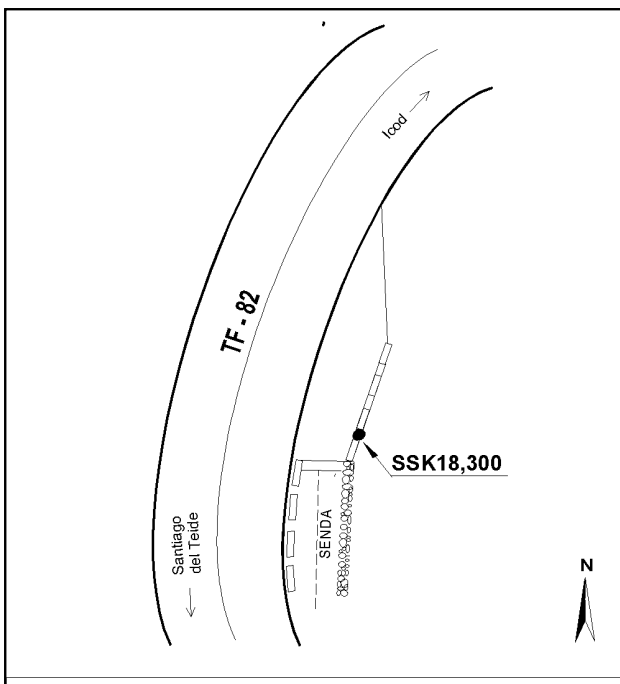
Clavo metálico semiesférico incrustado aproximadamente en el Km. 18,300 de la margen E de la Carretera TF-82. Entre el primer y segundo murete contando desde el S en un ensanche, según croquis.
