## Reseña de Señal de Nivelación

**Número:** 50936003  
**Nombre:** SSK19,300  
**Línea o Ramal:** 50936. Erjos - Chio (Tramo 5 antigua 936)

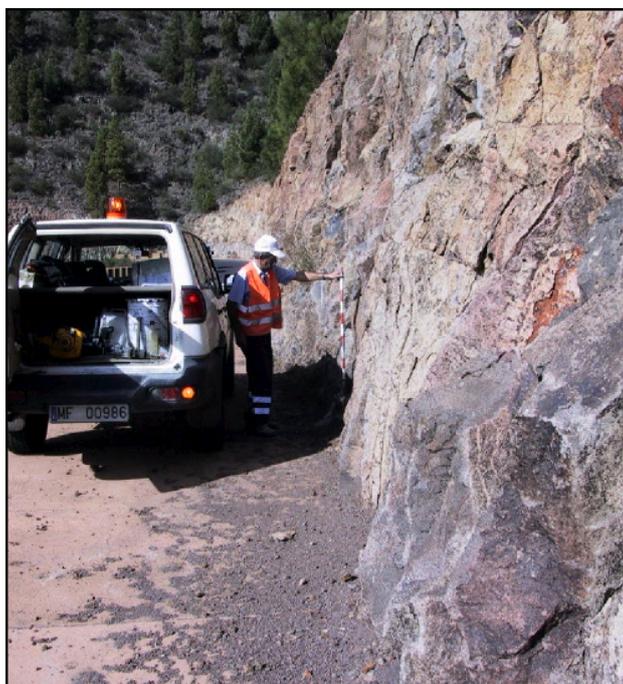
Clavo metálico semiesférico incrustado aproximadamente en el Km. 19,300 de la margen W de la Carretera TF-82. En un saliente de roca, frente a un mirador.
