## Reseña de Señal de Nivelación

**Número:** 50936006  
**Nombre:** NGZ366  
**Línea o Ramal:** 50936. Erjos - Chio (Tramo 5 antigua 936)

**Municipio:** Santiago del Teide  
**Provincia:** Santa Cruz de Tenerife  
**Hoja MTN50:** 1091  
**Señal:** Principal **En posición:** Vertical  
**Señalizada:** 09 de noviembre de 2005  
**Nivelada:**

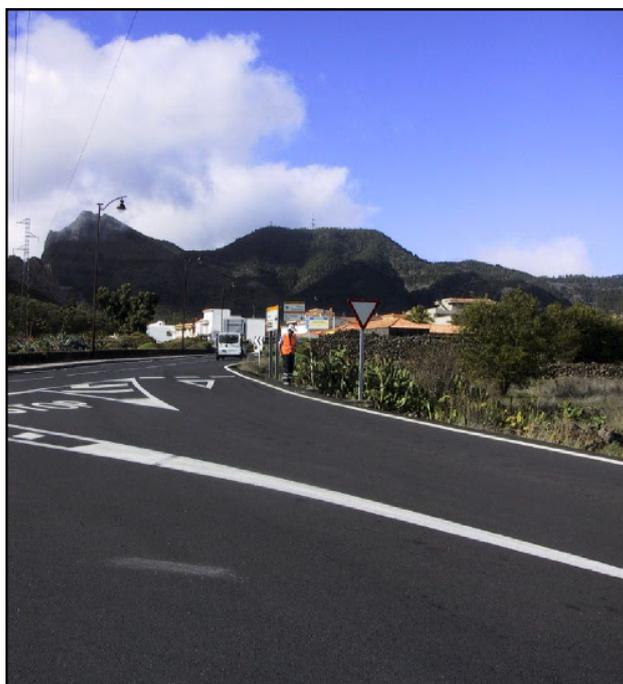
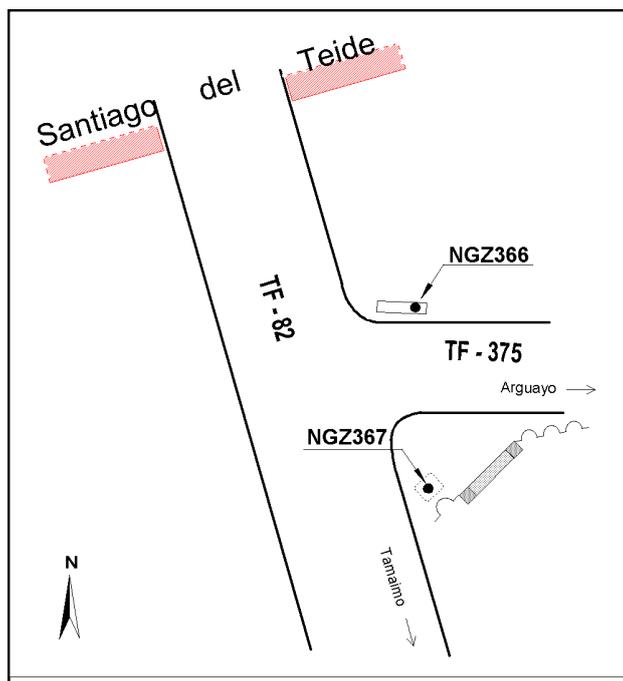
Clavo metálico semiesférico incrustado en la margen E de la Carretera TF-82. En el extremo E de una alcantarilla, al N del desvío a Arguayo (TF-375).
