Reseña de Señal de Nivelación

Número: 50936001
Nombre: NGZ365
Línea o Ramal: 50936. Erjos - Chio (Tramo 5 antigua 936)

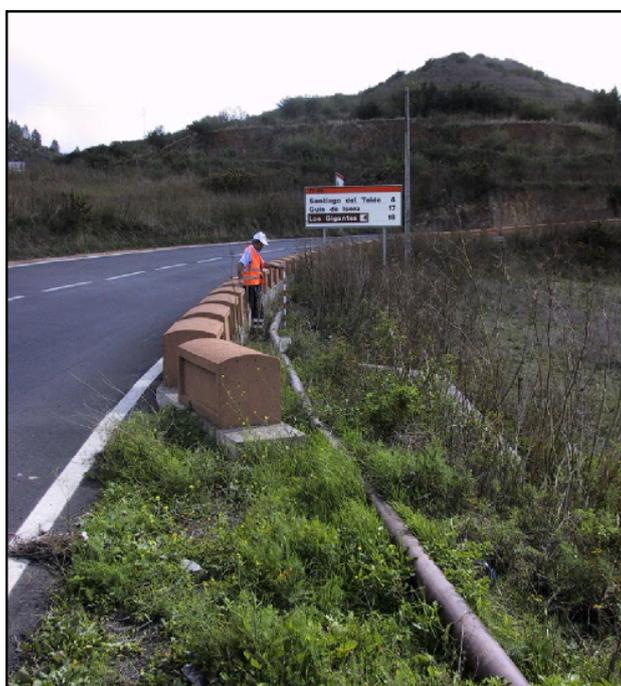
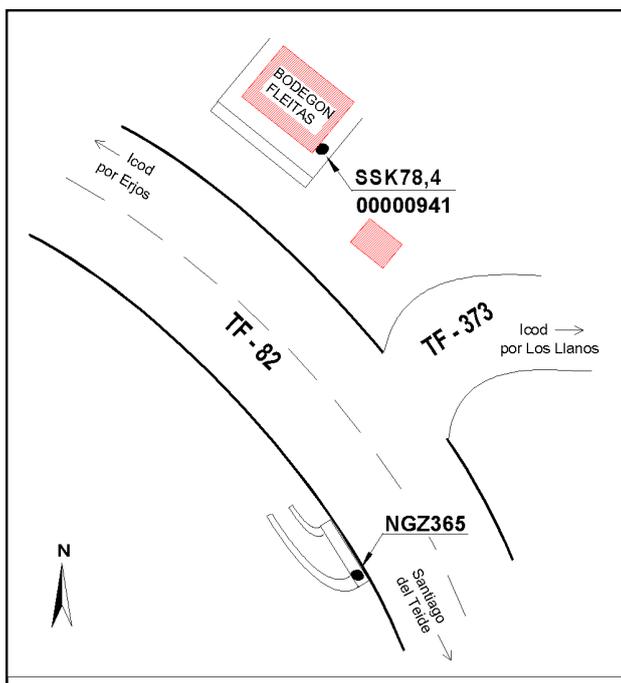
Clavo metálico semiesférico incrustado aproximadamente en el Km. 17,400 de la margen S de la Carretera TF-82. En el extremo S de una alcantarilla frente al desvío a Los Llanos (TF-373).

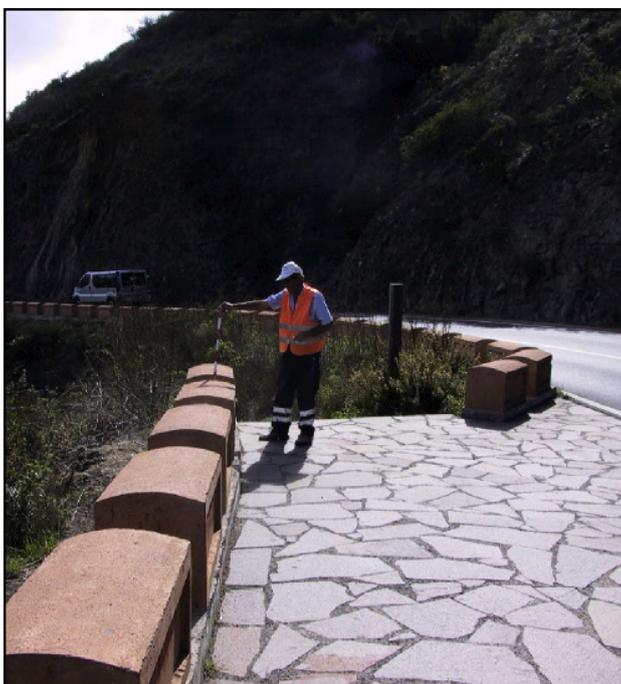
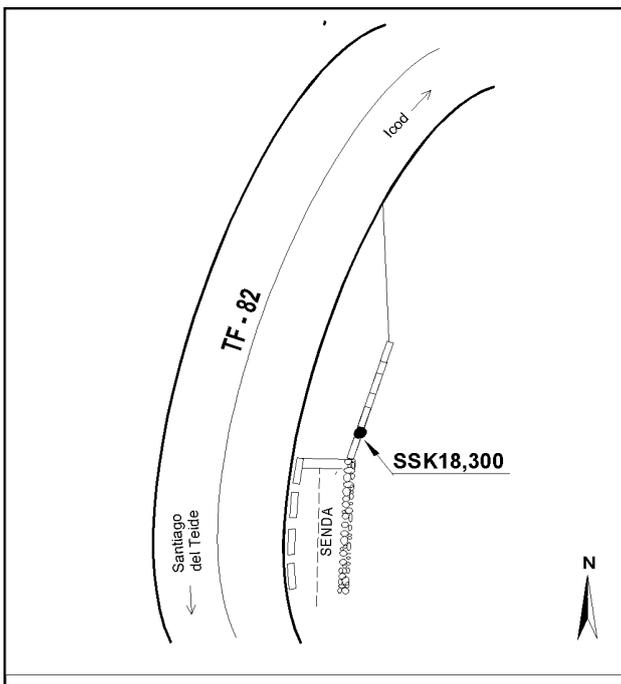
Número: 50936002
Nombre: SSK18,300
Línea o Ramal: 50936. Erjos - Chio (Tramo 5 antigua 936)

Clavo metálico semiesférico incrustado aproximadamente en el Km. 18,300 de la margen E de la Carretera TF-82. Entre el primer y segundo murete contando desde el S en un ensanche, según croquis.

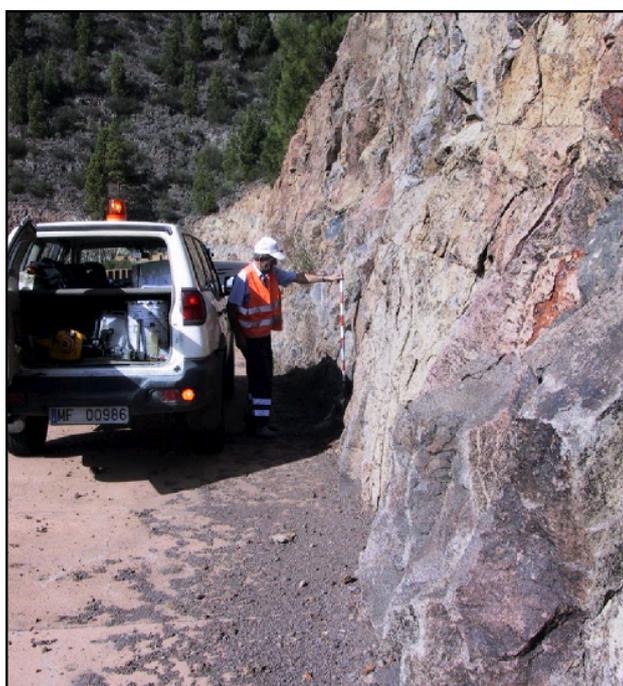
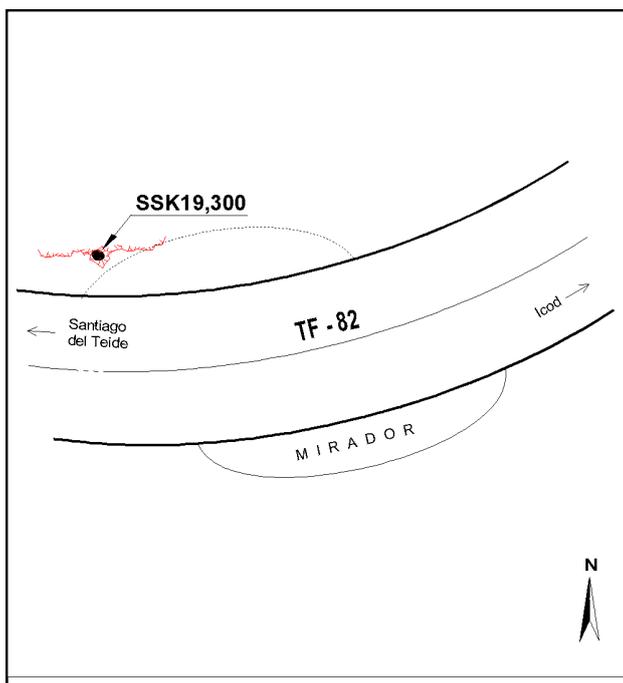
Número: 50936003
Nombre: SSK19,300
Línea o Ramal: 50936. Erjos - Chio (Tramo 5 antigua 936)

Clavo metálico semiesférico incrustado aproximadamente en el Km. 19,300 de la margen W de la Carretera TF-82. En un saliente de roca, frente a un mirador.

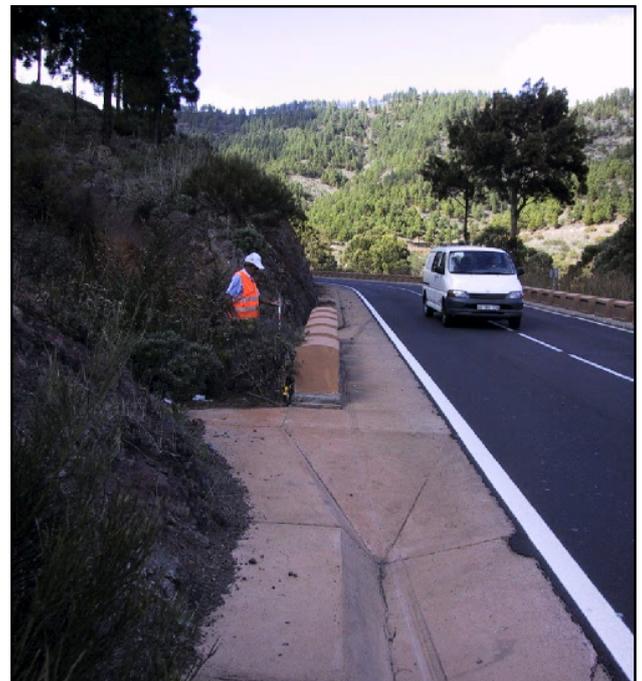
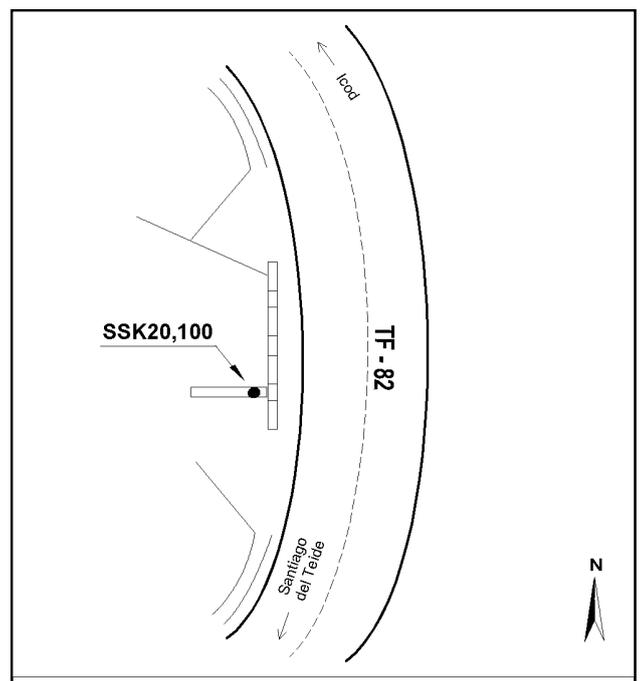
Número: 50936004
Nombre: SSK20,100
Línea o Ramal: 50936. Erjos - Chio (Tramo 5 antigua 936)

Clavo metálico semiesférico incrustado aproximadamente en el Km. 20,100 de la margen W de la Carretera TF-82. En la aleta del extremo S de un pontón.

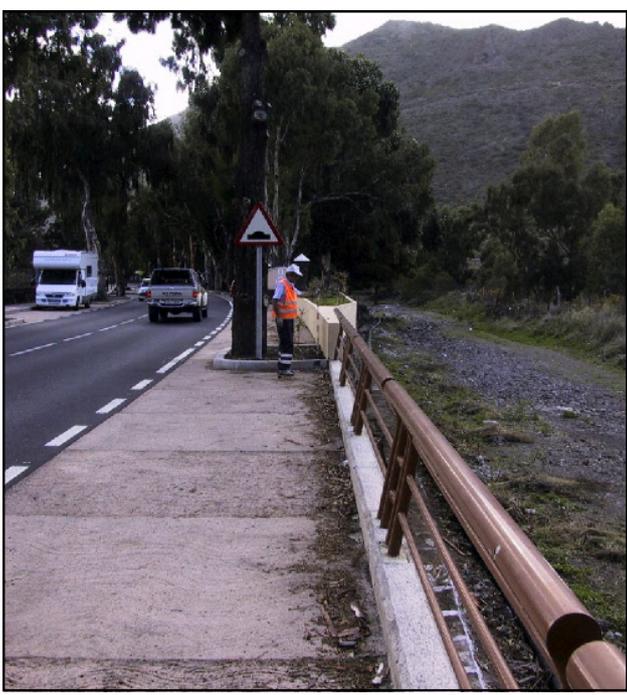
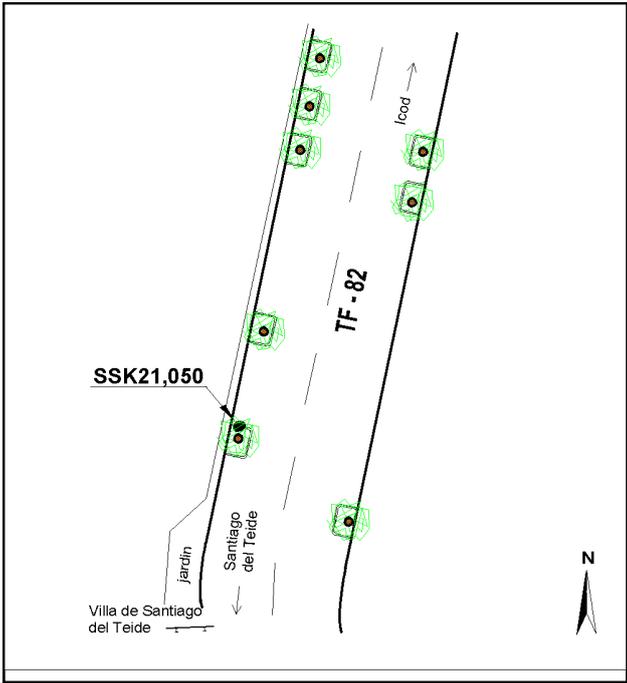
Número: 50936005
Nombre: SSK21,050
Línea o Ramal: 50936. Erjos - Chio (Tramo 5 antigua 936)

Clavo metálico semiesférico incrustado aproximadamente en el Km. 21,050 de la margen W de la Carretera TF-82. En el bordillo N de un alcorque, según croquis.

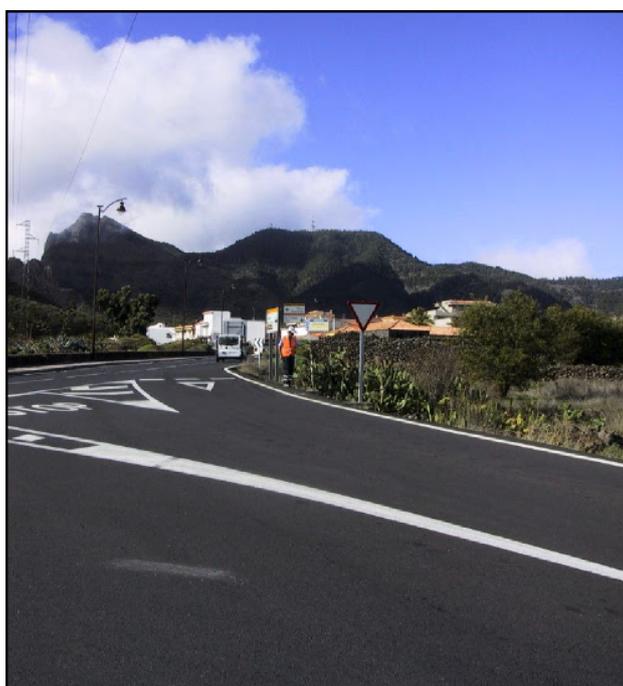
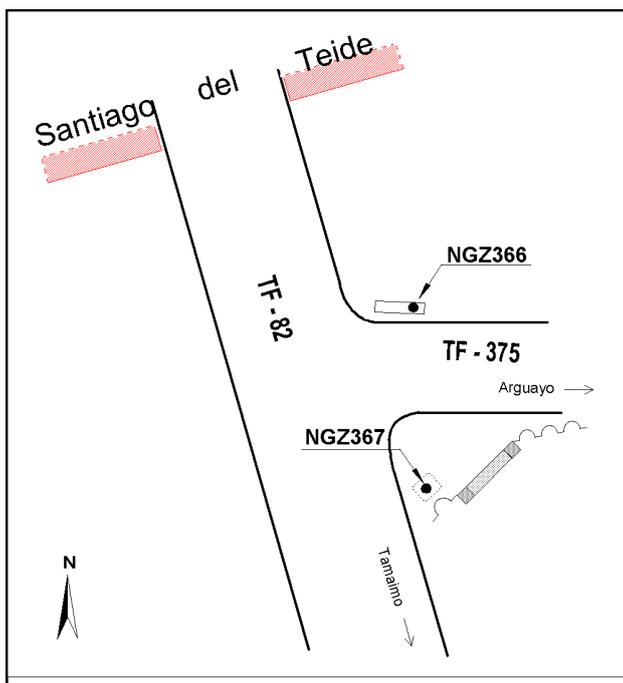
Número: **50936006**
Nombre: **NGZ366**
Línea o Ramal: **50936. Erjos - Chio (Tramo 5 antigua 936)**

Clavo metálico semiesférico incrustado en la margen E de la Carretera TF-82. En el extremo E de una alcantarilla, al N del desvío a Arguayo (TF-375).

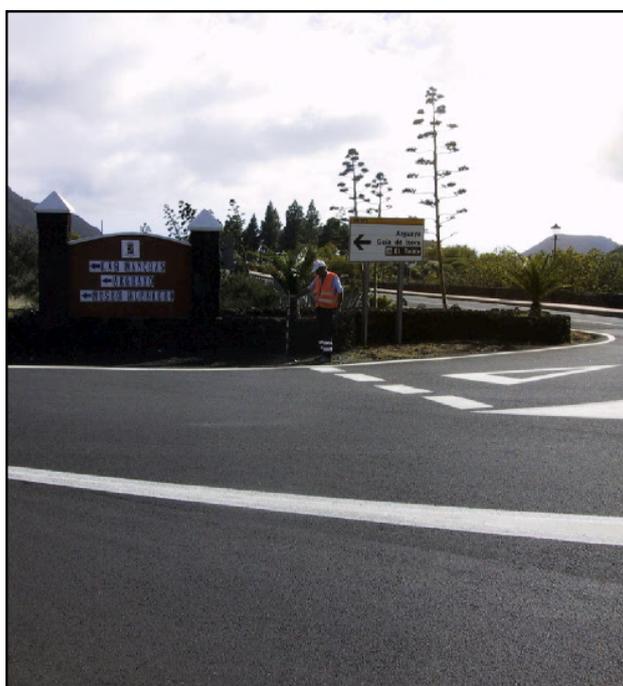
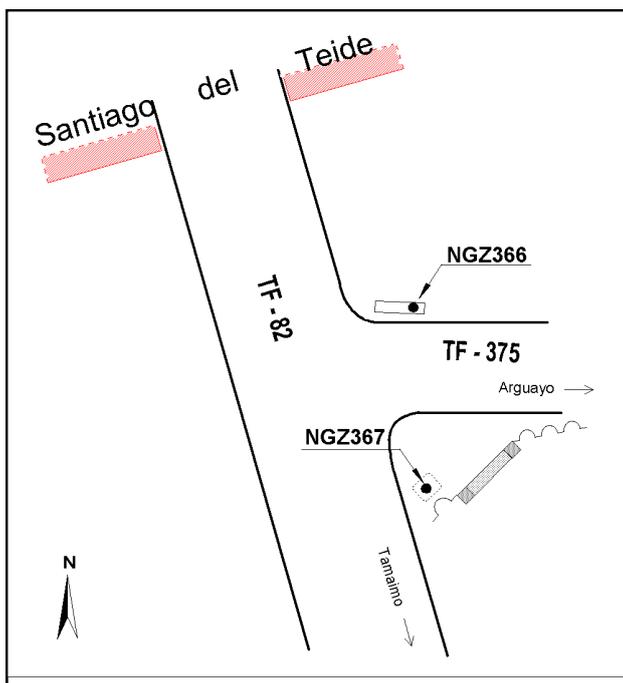
Número: **50936007**
Nombre: **NGZ367**
Línea o Ramal: **50936. Erjos - Chio (Tramo 5 antigua 936)**

Clavo metálico semiesférico incrustado en la margen E de la Carretera TF-82. En la base de hormigón de una antigua señal. al S del desvío a Arguayo (TF-375).

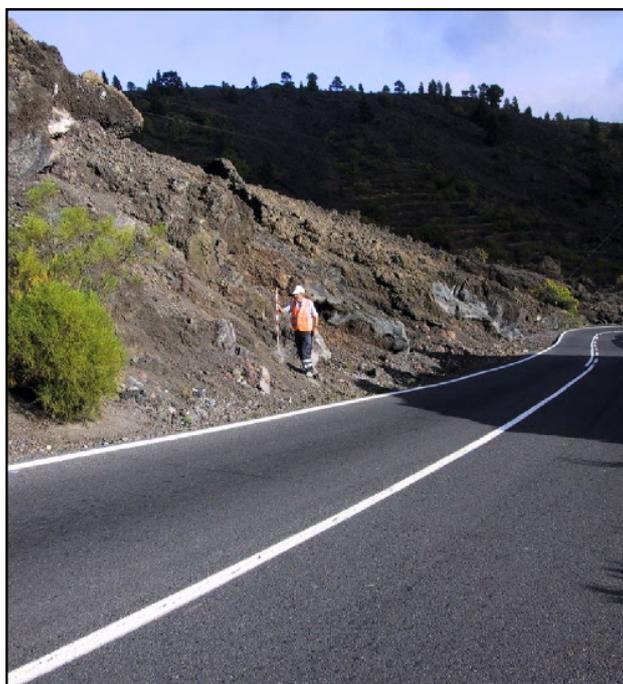
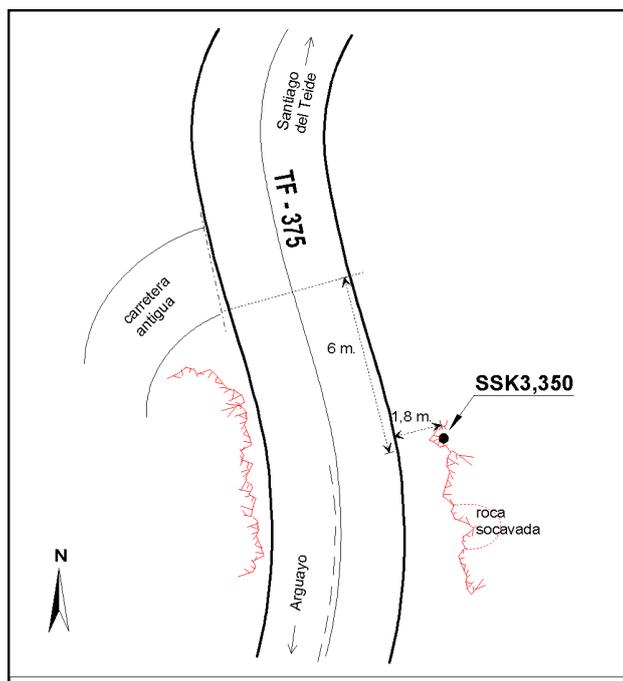
Número: 50936013
Nombre: SSK3,350
Línea o Ramal: 50936. Erjos - Chio (Tramo 5 antigua 936)

Clavo metálico semiesférico incrustado aproximadamente en el Km 3,350 de la margen E de la Carretera TF-375. En un saliente de roca nativa a 1,8 mts del asfalto.

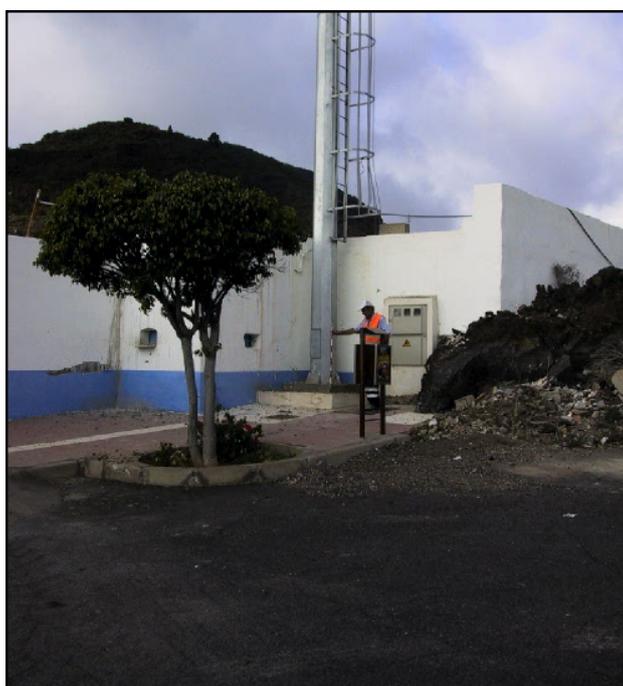
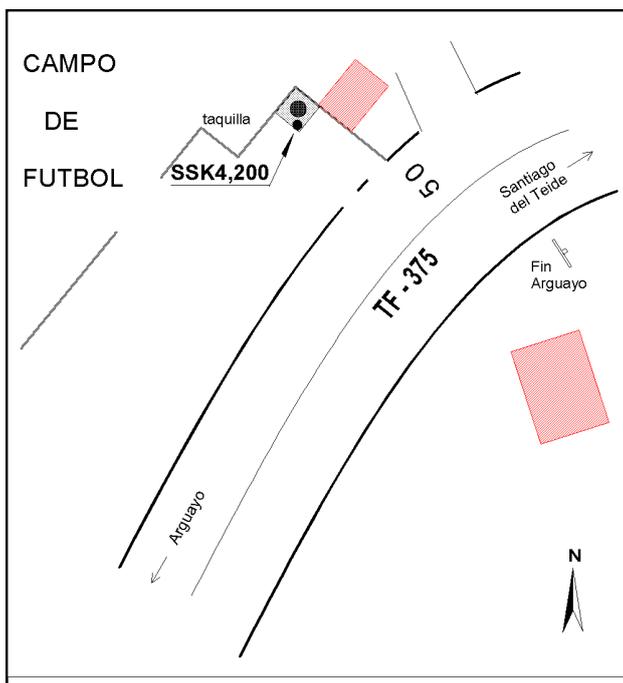
Número: **50936014**
Nombre: **SSK4,200**
Línea o Ramal: **50936. Erjos - Chio (Tramo 5 antigua 936)**

Clavo metálico semiesférico incrustado aproximadamente en el Km 4,200 de la margen N de la Carretera TF-375. En la esquina S de la base de una torre de iluminación del campo de fútbol de Arguayo.

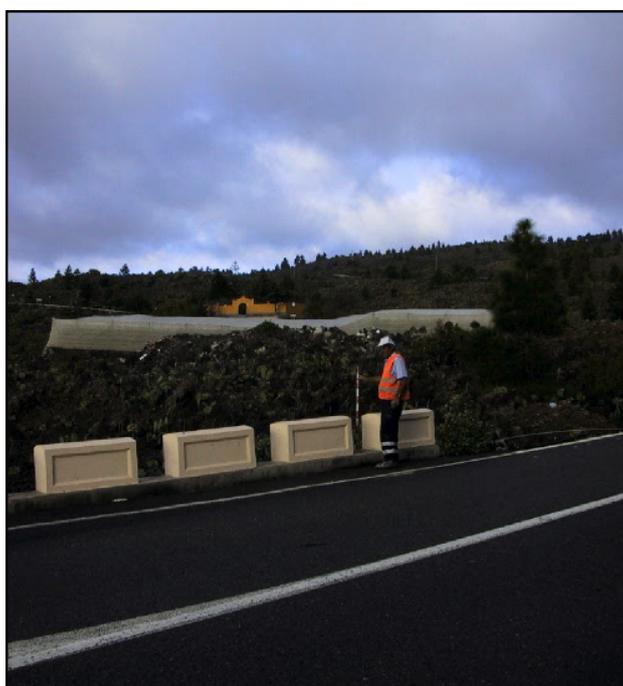
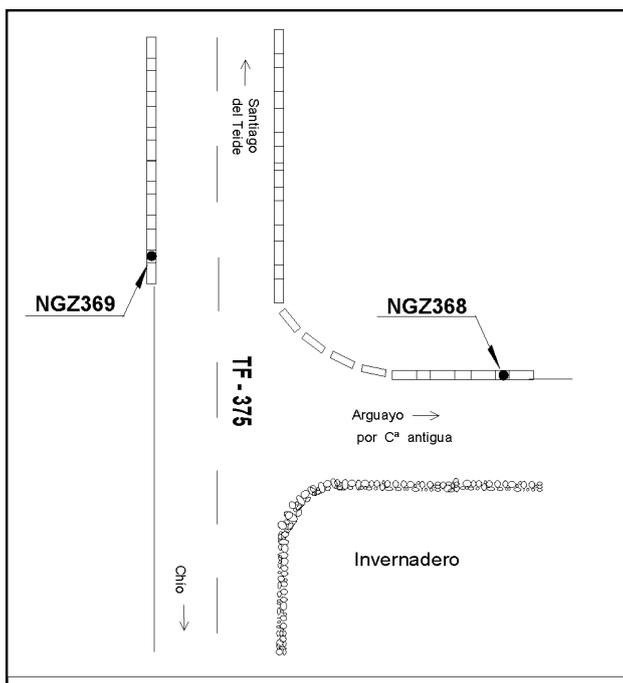
Número: 50936016
Nombre: NGZ368
Línea o Ramal: 50936. Erjos - Chio (Tramo 5 antigua 936)

Clavo metálico semiesférico incrustado aproximadamente en el Km 5,600 de la margen E de la Carretera TF-375. Entre los dos últimos muretes de la margen N del desvío a Arguayo por la carretera antigua.

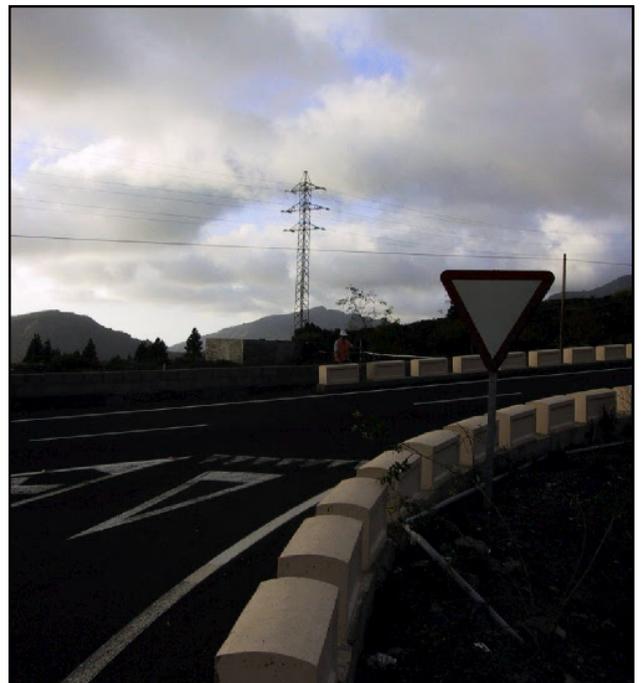
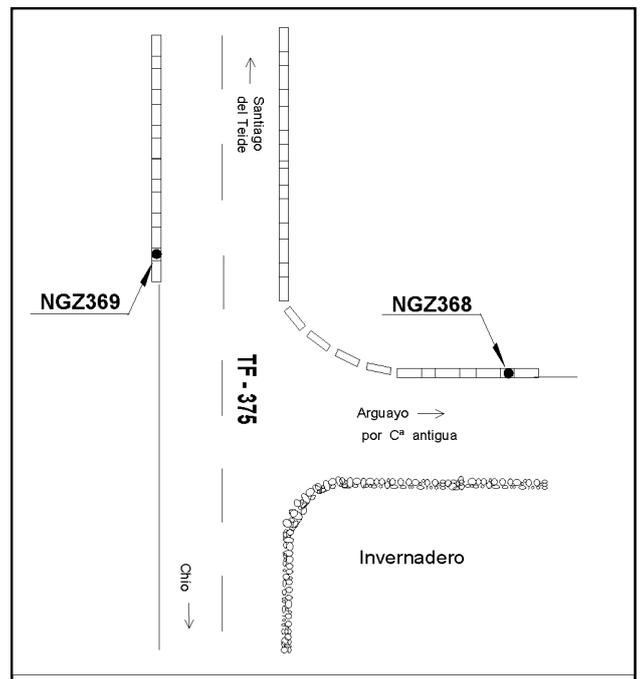
Número: 50936017
Nombre: NGZ369
Línea o Ramal: 50936. Erjos - Chio (Tramo 5 antigua 936)

Clavo metálico semiesférico incrustado aproximadamente en el Km 5,600 de la margen E de la Carretera TF-375. Entre los dos últimos muretes de la margen N del desvío a Arguayo por la carretera antigua.

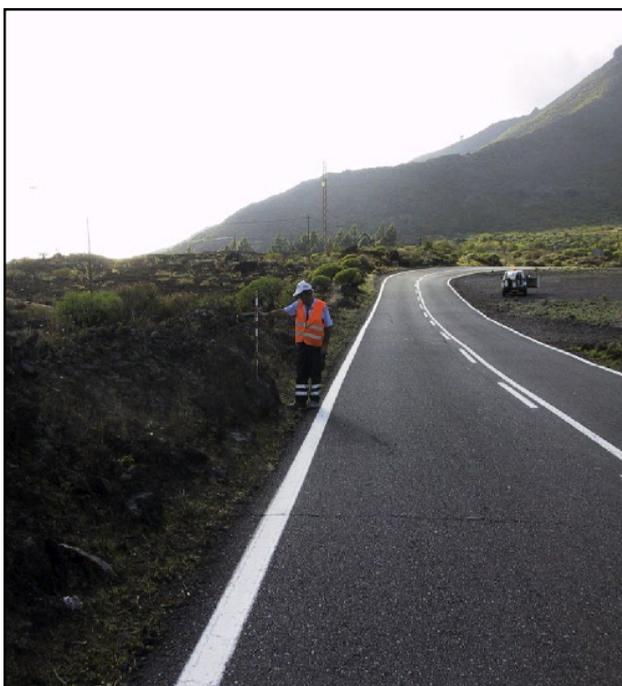
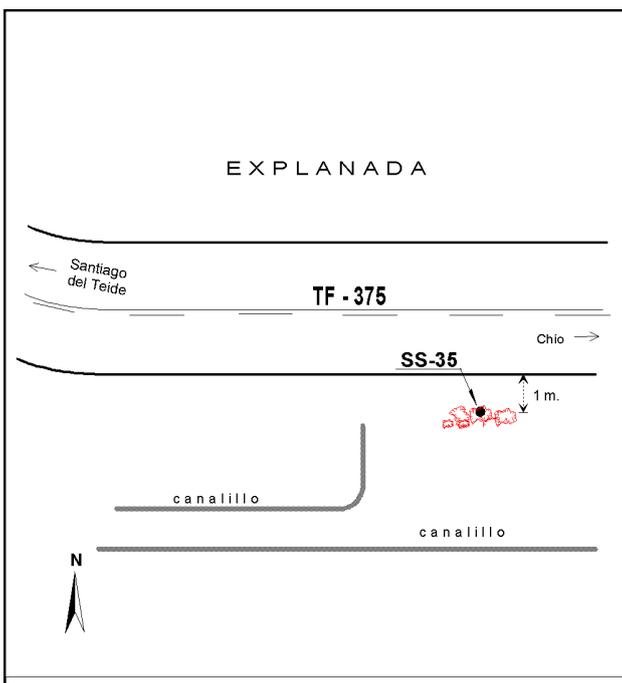
Número: 50936157
Nombre: SS-35
Línea o Ramal: 50936. Erjos - Chio (Tramo 5 antigua 936)

Clavo metálico semiesférico incrustado aproximadamente en el Km 0,320 de la margen S de la Carretera TF-375. En un saliente de roca nativa a 1 mts de la carretera.

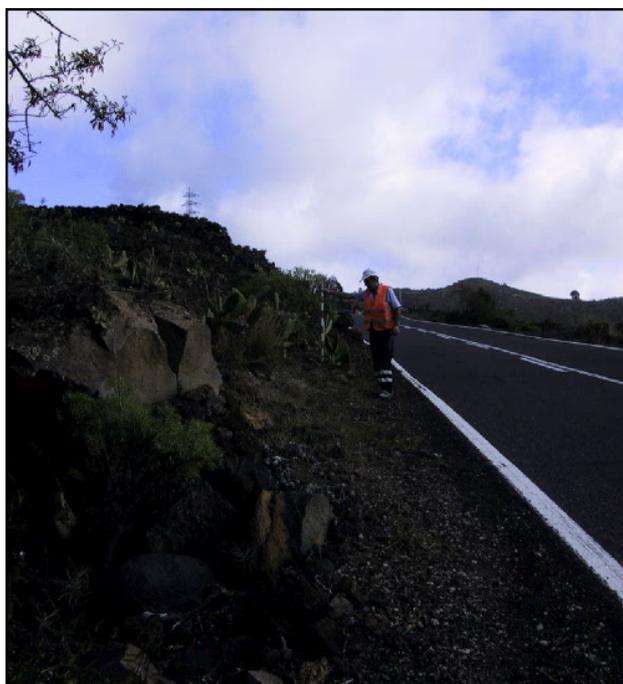
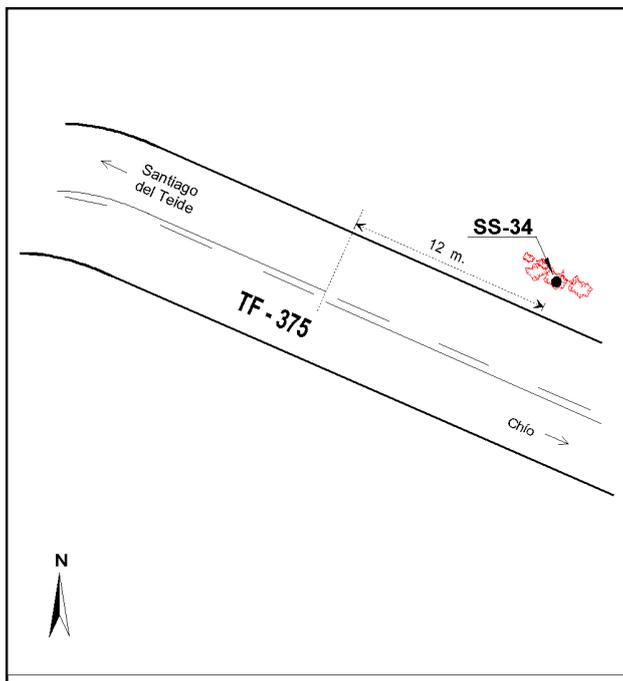
Número: 50936158
Nombre: SS-34
Línea o Ramal: 50936. Erjos - Chio (Tramo 5 antigua 936)

Clavo metálico semiesférico incrustado aproximadamente en el Km 0,890 de la margen N de la Carretera TF-375. En un saliente de roca nativa.

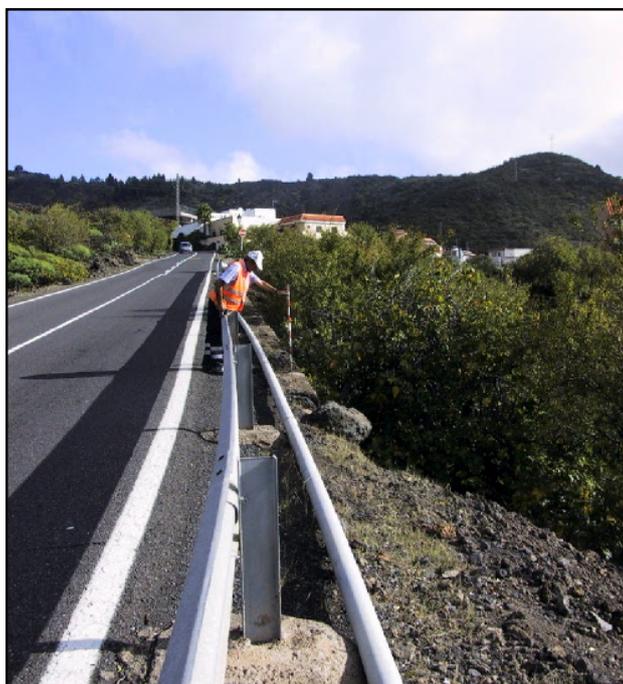
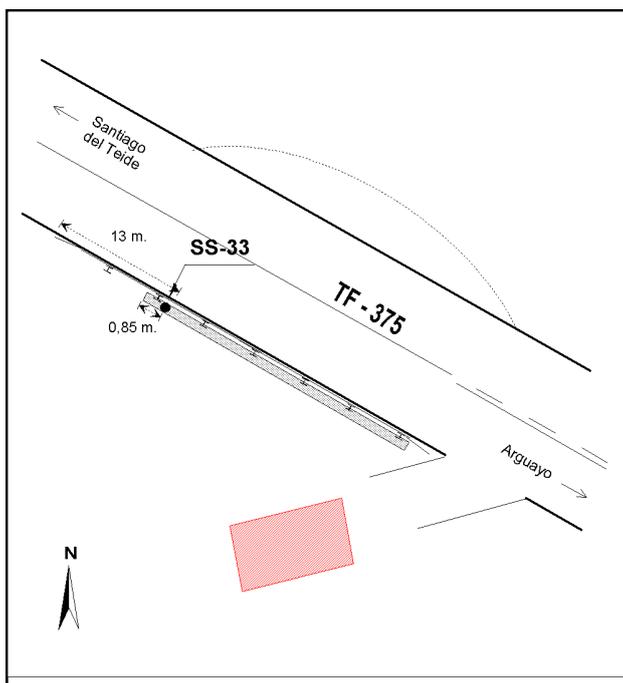
Número: **50936159**
Nombre: **SS-33**
Línea o Ramal: **50936. Erjos - Chio (Tramo 5 antigua 936)**

Clavo metálico semiesférico incrustado aproximadamente en el Km 1,510 de la margen N de la Carretera TF-375. Sobre la coronación de un muro de contención de mampostería, según croquis.

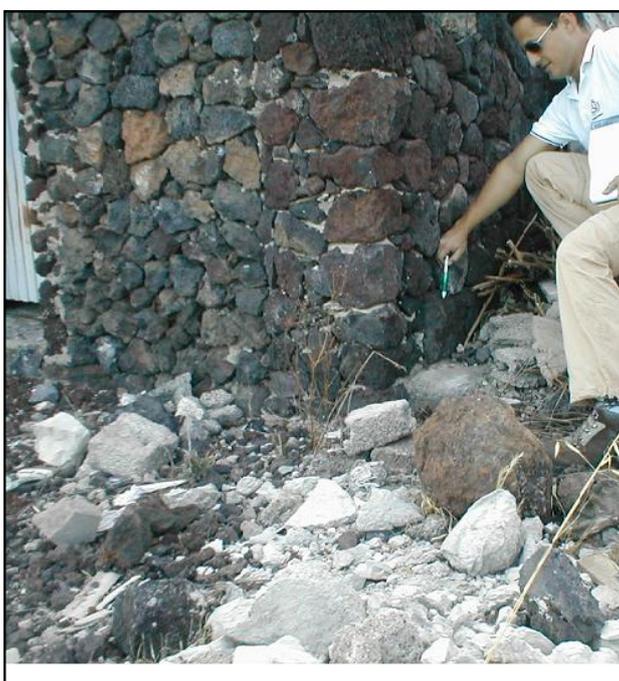
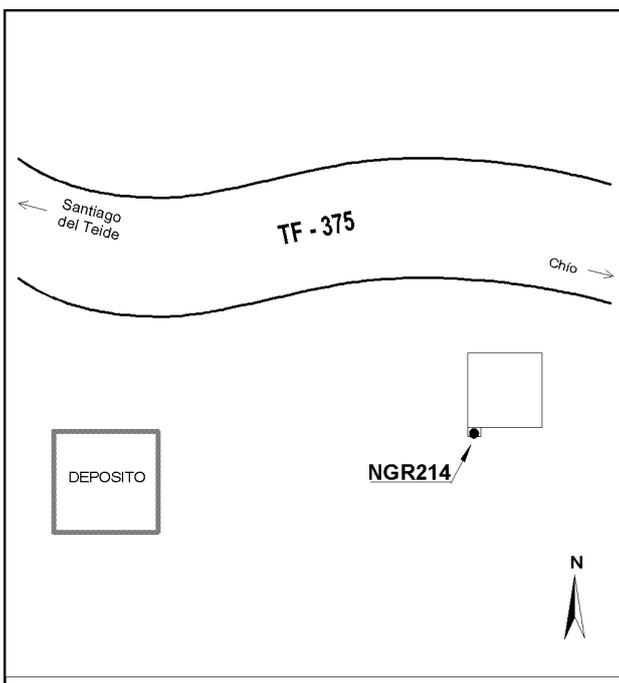
Número: **50936162**
Nombre: **NGR214**
Línea o Ramal: **50936. Erjos - Chio (Tramo 5 antigua 936)**

Clavo metálico semiesférico incrustado aproximadamente en el Km 2,040 de la margen S de la Carretera TF-375. En la zapata de hormigón de una caseta de piedra.

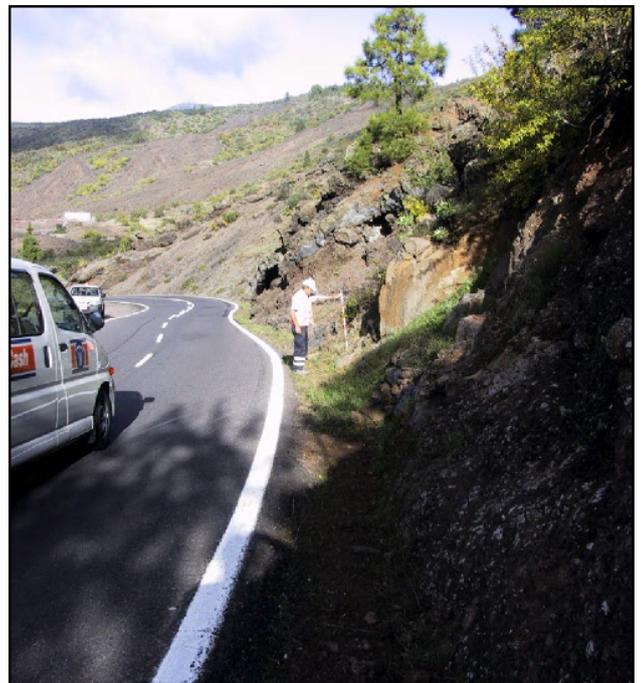
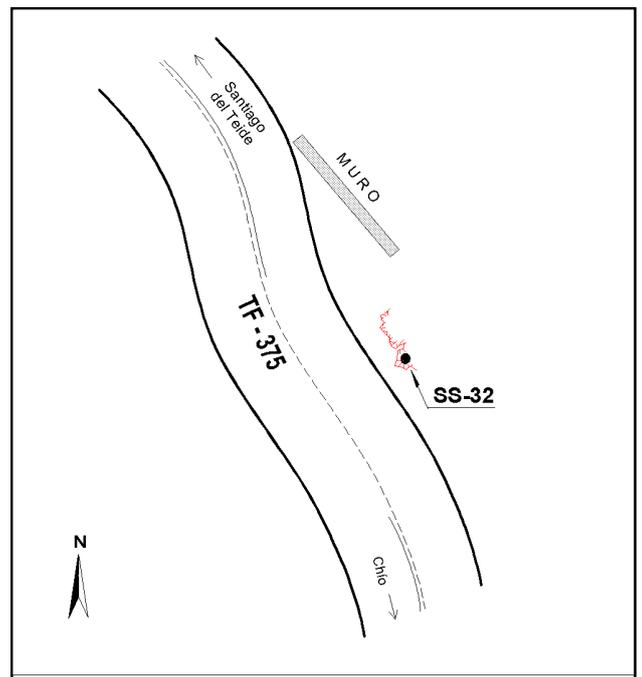
Número: **50936163**
Nombre: **SS-32**
Línea o Ramal: **50936. Erjos - Chio (Tramo 5 antigua 936)**

Clavo metálico semiesférico incrustado aproximadamente en el Km 2,480 de la margen E de la Carretera TF-375. En un saliente de roca nativa.

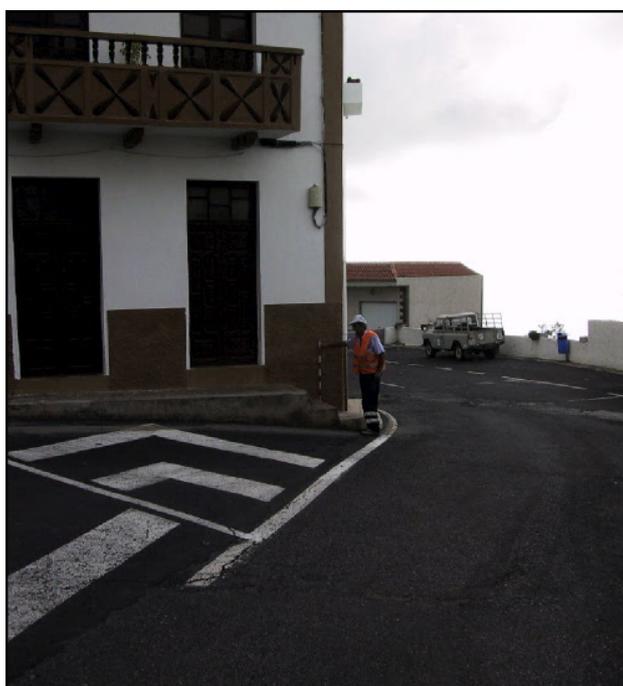
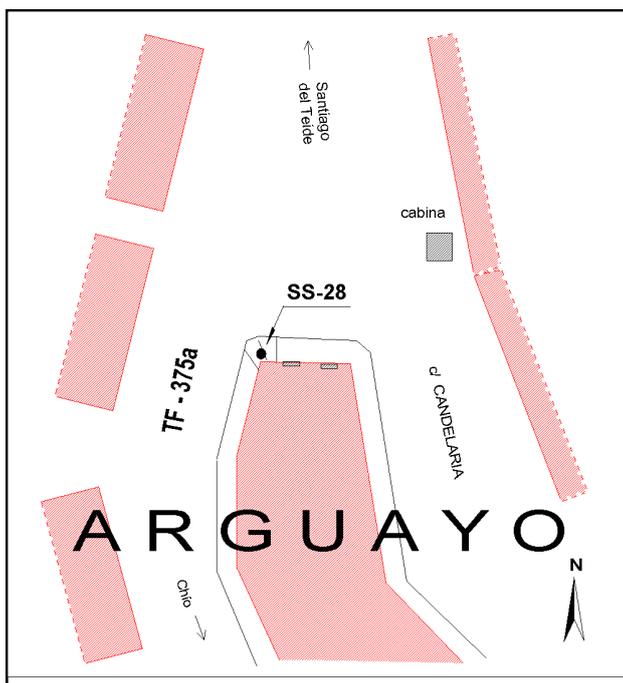
Número: **50936167**
Nombre: **SS-28**
Línea o Ramal: **50936. Erjos - Chio (Tramo 5 antigua 936)**

Clavo metálico semiesférico incrustado aproximadamente en el Km 0,890 de la margen E de la Carretera TF-375a a su paso por la población de Arguayo, en el primer peldaño de la fachada W de la antigua casa de Correos (casa de Carmen Romero).

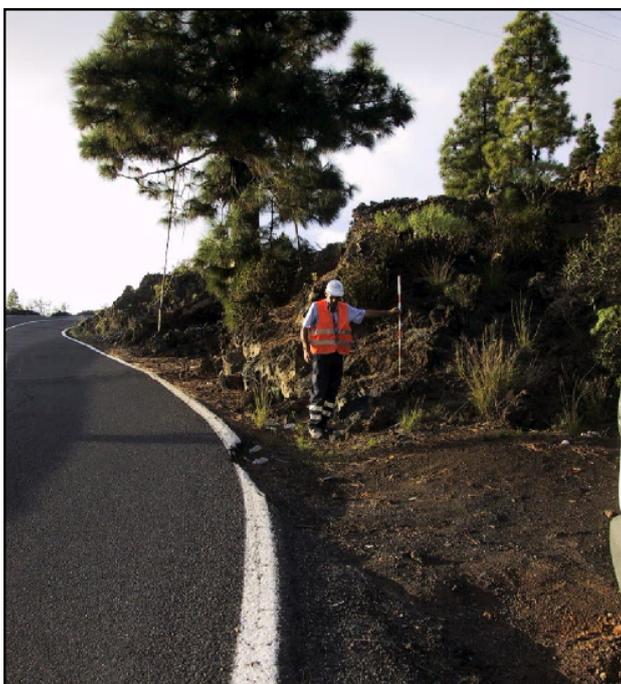
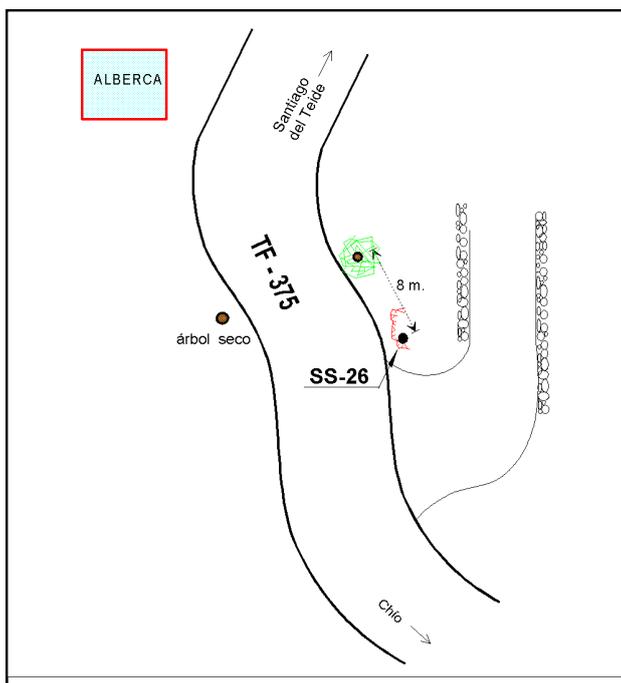
Número: 50936171
Nombre: SS-26
Línea o Ramal: 50936. Erjos - Chio (Tramo 5 antigua 936)

Clavo metálico semiesférico incrustado aproximadamente en el Km 6,360 de la margen E de la Carretera TF-375. En una roca nativa, según croquis.

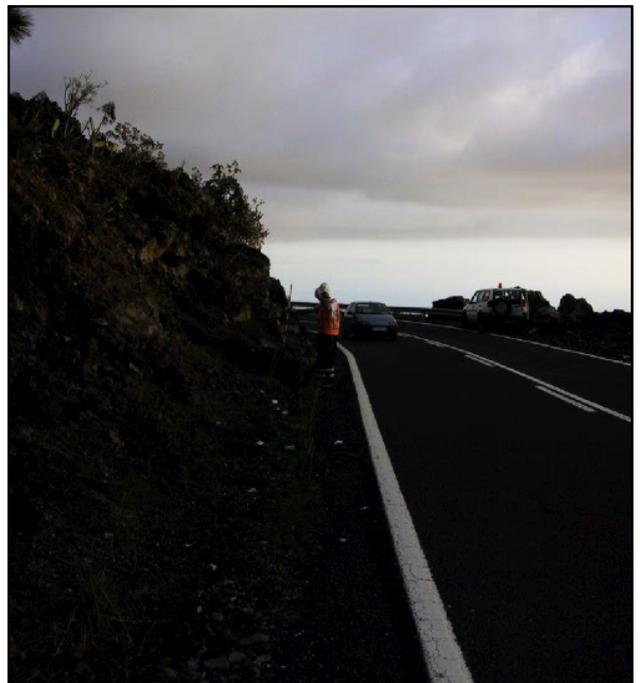
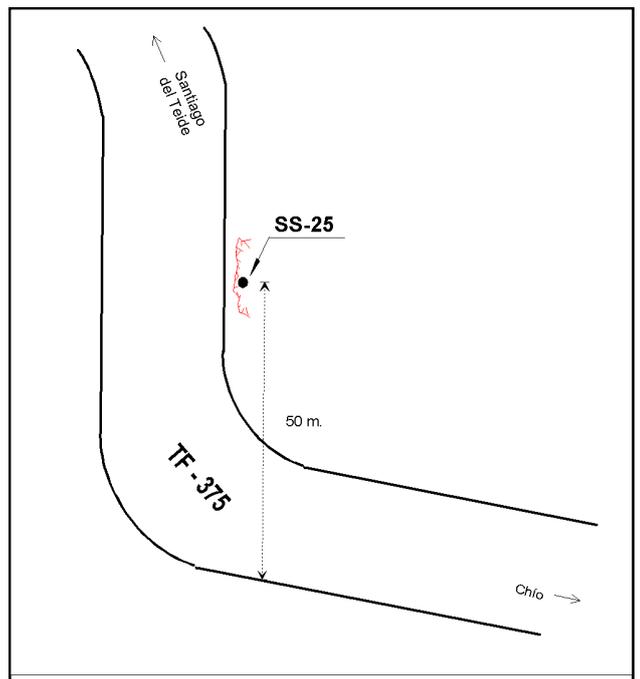
Número: **50936172**
Nombre: **SS-25**
Línea o Ramal: **50936. Erjos - Chio (Tramo 5 antigua 936)**

Clavo metálico semiesférico incrustado aproximadamente en el Km 6,950 de la margen E de la Carretera TF-375. En una roca nativa, según croquis.

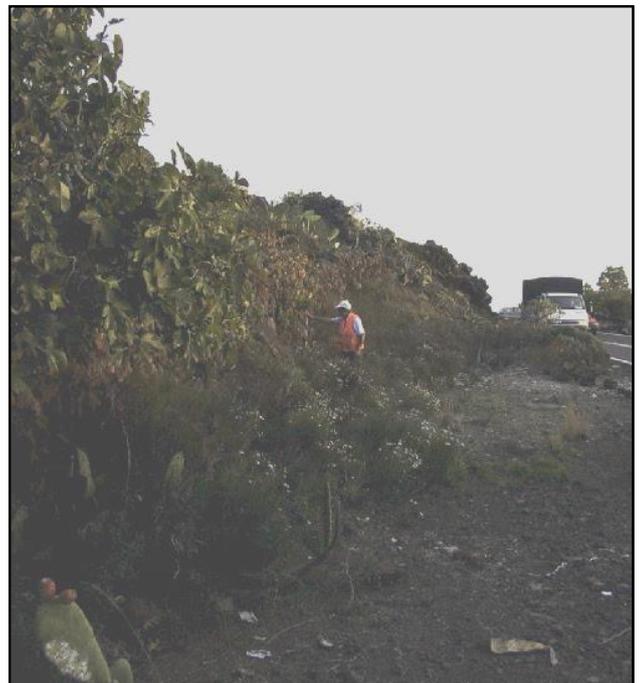
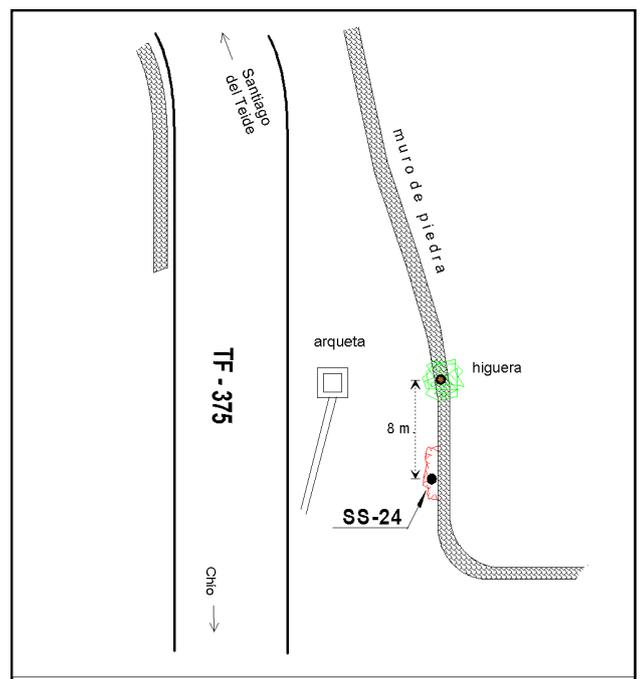
Número: 50936173
Nombre: SS-24
Línea o Ramal: 50936. Erjos - Chio (Tramo 5 antigua 936)

Clavo metálico semiesférico incrustado aproximadamente en el Km 7,600 de la margen E de la Carretera TF-375. En una roca nativa, según croquis.
