Reseña de Señal de Nivelación 18-may-2024

Número: 60936197
Nombre: NGR227
Línea o Ramal: 60936. Chio - Los Cristianos (Tramo 6 antigua 936)
Municipio: Guía de Isora
Provincia: Santa Cruz de Tenerife
Hoja MTN50: 1098
Señal: Principal **En posición:** Vertical
Señalizada: 01 de mayo de 1983
Nivelada:

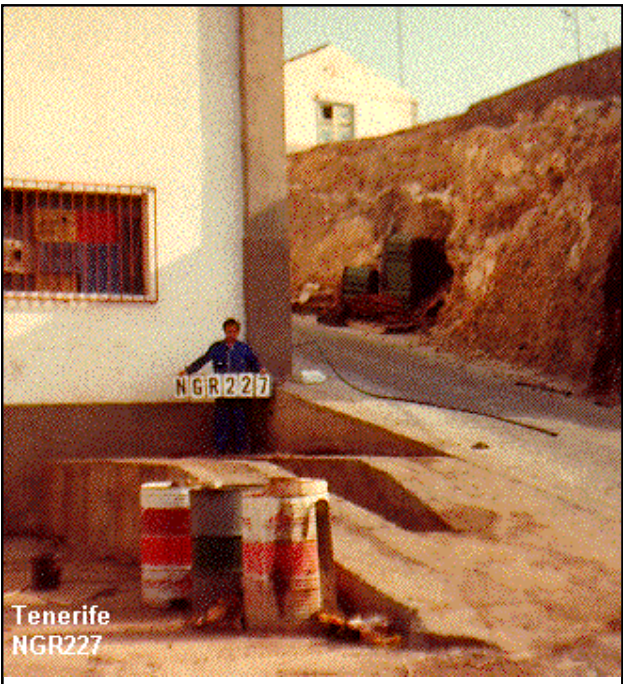
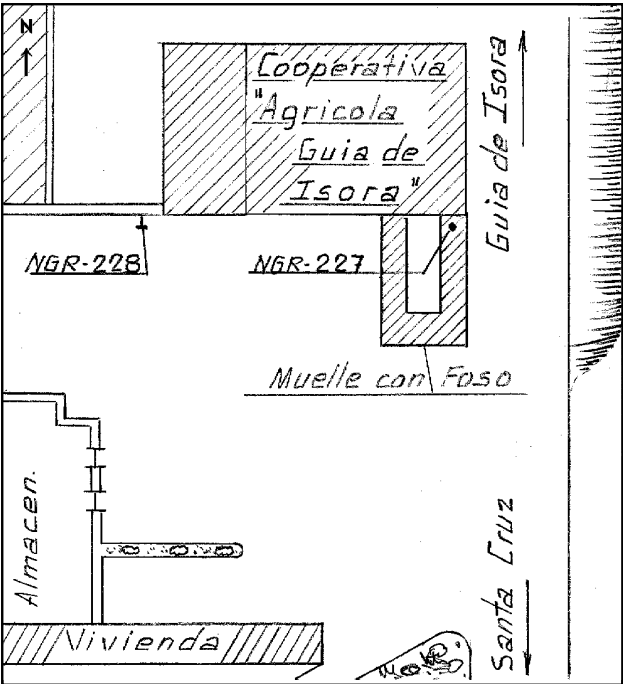
Situada a 500 m., aproximadamente, de la SS10, carretera N-822, sobre el muro del foso de engrase, al S. del edificio de la Cooperativa Agrícola de Guía de Isora y al O. de la carretera, según croquis.
