**Reseña de Señal de Nivelación** 18-may-2024

**Número:** 60936198  
**Nombre:** NGR228  
**Línea o Ramal:** 60936. Chio - Los Cristianos (Tramo 6 antigua 936)  
**Municipio:** Guía de Isora  
**Provincia:** Santa Cruz de Tenerife  
**Hoja MTN50:** 1098  
**Señal:** Principal **En posición:** Horizontal  
**Señalizada:** 01 de mayo de 1983  
**Nivelada:**

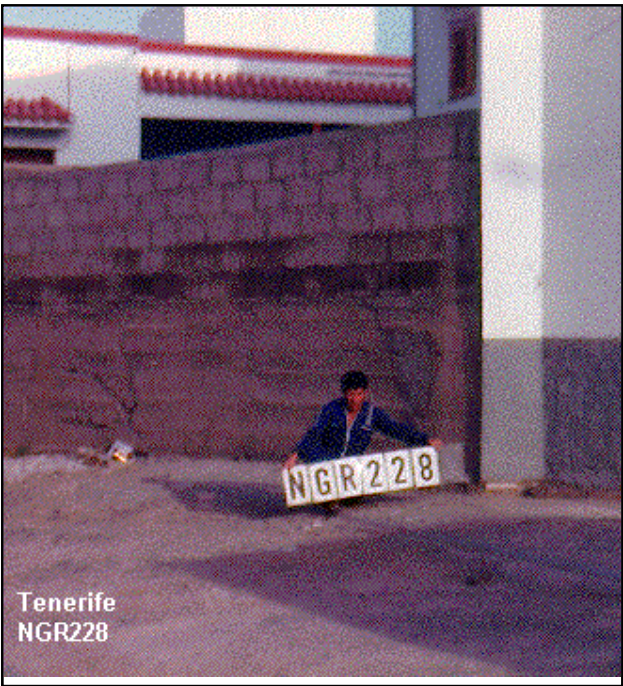
Situada a 550 m., aproximadamente, de la SS10, carretera N-822, en la cara vista de un muro de hormigón, a 0,15 m. del suelo y a 0,20 m. de la esquina, en el lado O. de la vivienda "Cooperativa Agrícola de Guía de Isora" y al O. de la carretera, según croquis.
