# Reseña Vértice Geodésico

Número.....: **1380**  
Nombre.....: **Prieto**  
Municipios: **Corvera de Asturias**  
Provincias: **Asturias**  
Fecha de Construcción.....: **15 de julio de 1984**  
Pilar sin centrado forzado...: **1,20 m de alto, 0,30 m de diámetro.**  
Último cuerpo.....: **1,00 m de alto, 1,00 m de ancho.**  
Total cuerpos.....: **1 de 1,00 m de alto.**

01380 Prieto

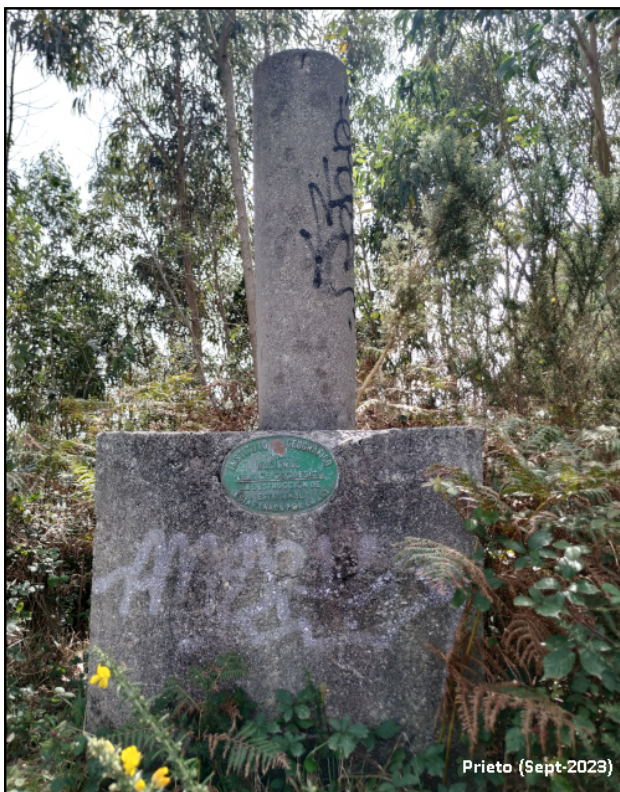
Prieto (Sept-2023)

Vértice cubierto por árboles a su alrededor.

Estado: **10 de septiembre de 2023**

Pilar: **Bueno**  
Informe del estado del Vértice: [InfoRG.pdf](#) Base: **Bueno**
