Reseña Vértice Geodésico

Número.....: 2619
Nombre.....: Vidrosa
Municipios: Coaña
Provincias: Asturias
Fecha de Construcción.....: 17 de agosto de 1983
Pilar sin centrado forzado...: 1,20 m de alto, 0,30 m de diámetro.
Último cuerpo.....: 0,50 m de alto, 1,00 m de ancho.
Total cuerpos.....: 1 de 0,50 m de alto.

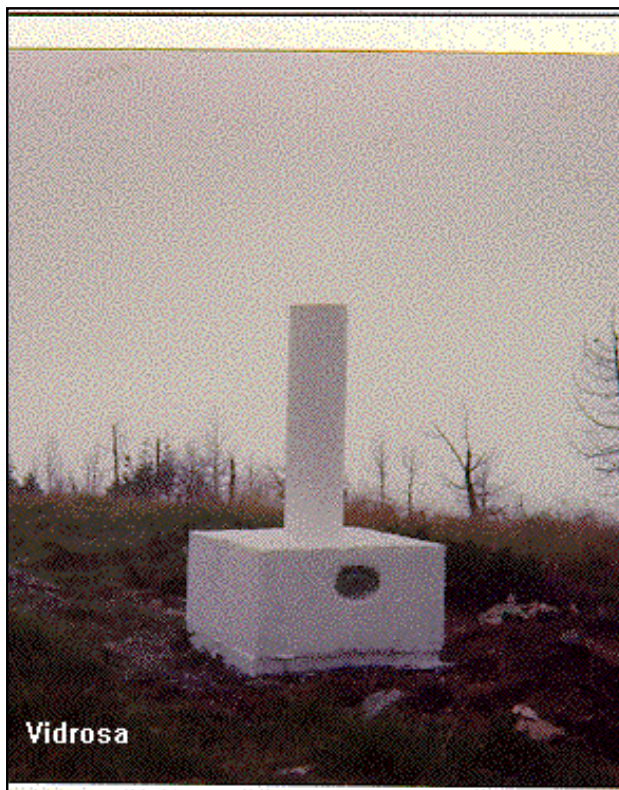
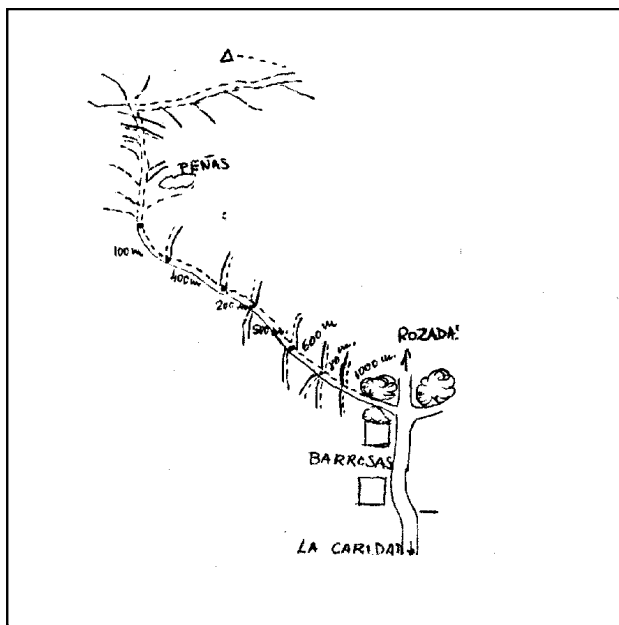
Vidrosa

Situado en la parte más elevada del cerro Vidrosa, en terreno de pasto.
