Reseña Vértice Geodésico

Número.....: 2619
Nombre.....: Vidrosa
Municipios: Coaña
Provincias: Asturias
Fecha de Construcción.....: 17 de agosto de 1983
Pilar sin centrado forzado...: 1,20 m de alto, 0,30 m de diámetro.
Último cuerpo.....: 0,50 m de alto, 1,00 m de ancho.
Total cuerpos.....: 1 de 0,50 m de alto.

02619 Vidrosa

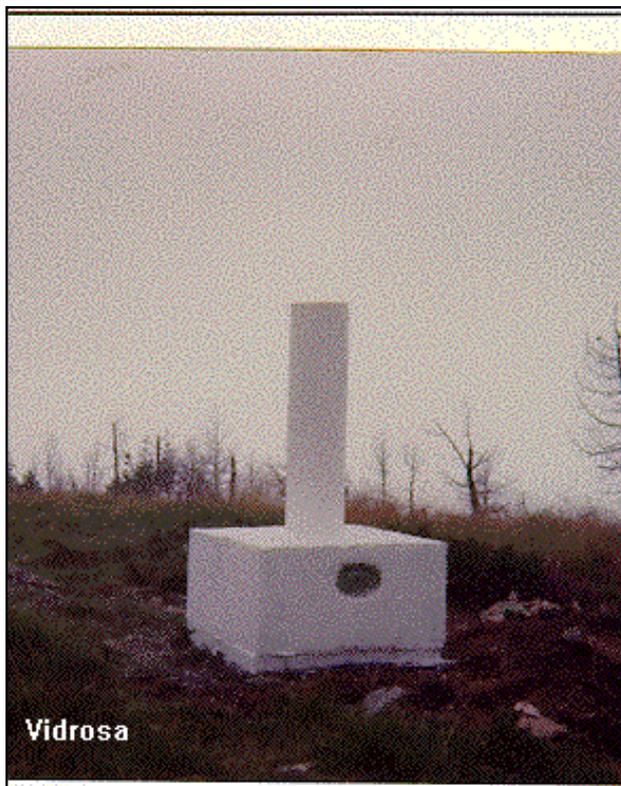
Vidrosa

Situado en la parte más elevada del cerro Vidrosa, en terreno de pasto.
