**Reseña Vértice Geodésico** 21-jun-2025

**Número.....: 2687**  
**Nombre.....: Estoupo**  
**Municipios: Valdés**  
**Provincias: Asturias**  
**Fecha de Construcción.....: 17 de agosto de 1983**  
**Pilar sin centrado forzado...: 1,20 m de alto, 0,30 m de diámetro.**  
**Último cuerpo.....: 0,50 m de alto, 1,00 m de ancho.**  
**Total cuerpos.....: 1 de 0,50 m de alto.**

02687 Estoupo

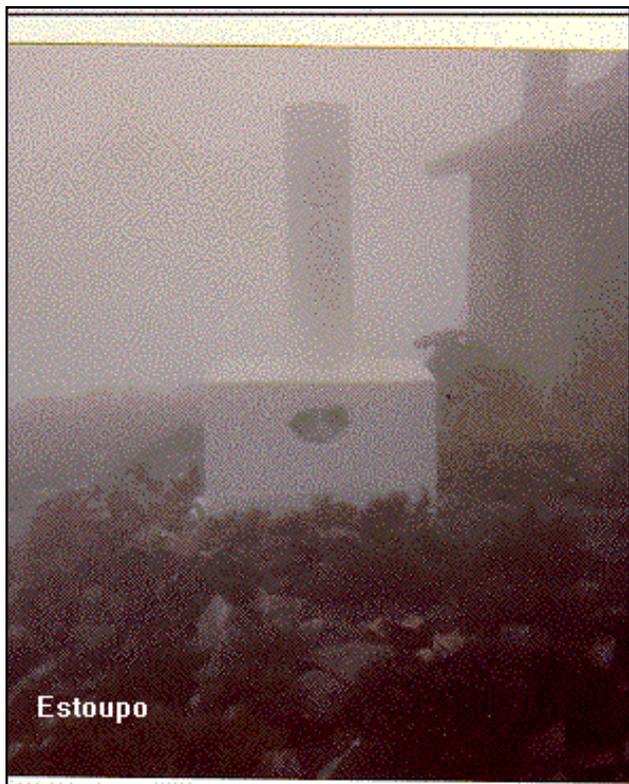
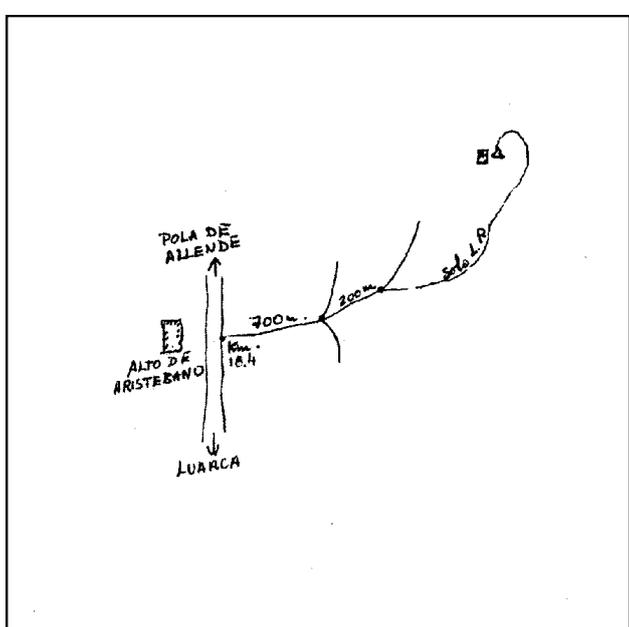
**Situación:**  
 Situado en la cima del cerro Estoupo, en su extremo Norte, junto a una casa-refugio de ICONA (abandonada), en terreno pedregoso de monte bajo y próximo a la línea de término entre Luarca y Tineo.
