Reseña Vértice Geodésico

Número.....: **2764**
 Nombre.....: **Rebollín**
 Municipios: Salas
 Provincias: Asturias
 Fecha de Construcción.....: 28 de septiembre de 1983
 Pilar sin centrado forzado...: 1,18 m de alto, 0,30 m de diámetro.
 Último cuerpo.....: 5,00 m de alto, 1,00 m de ancho.
 Total cuerpos.....: 2 de 6,00 m de alto.

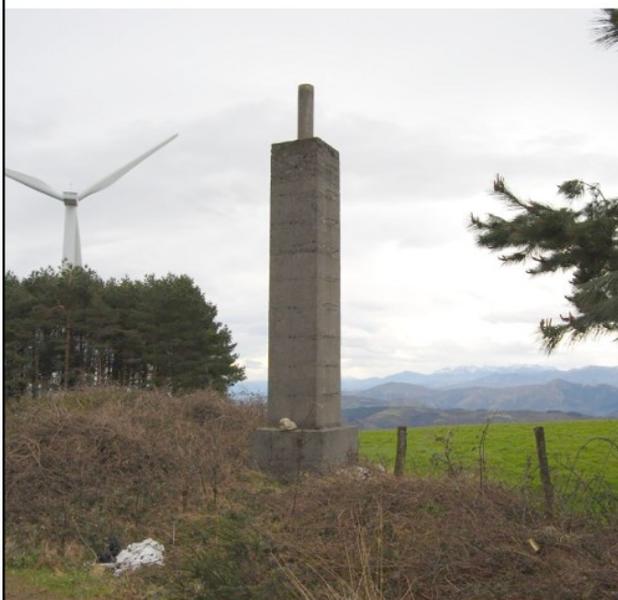
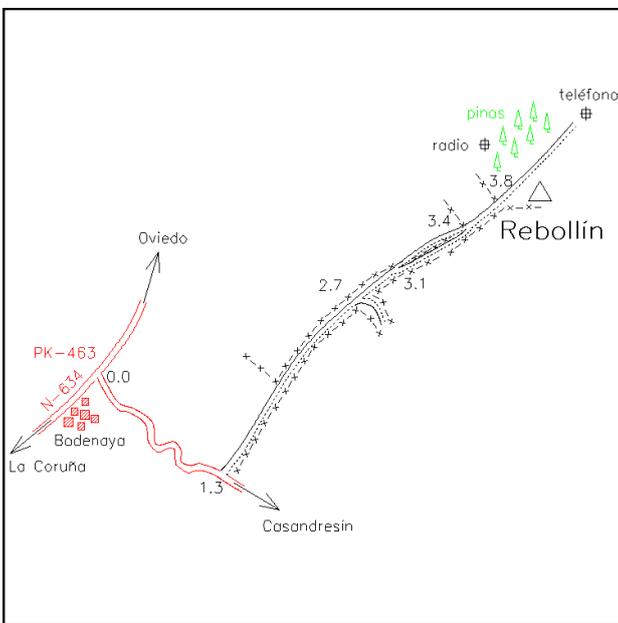
Rebollín (mar-2013)

En lo alto de la loma del Rebollín, al sur de unos pinos, en terreno de pastos.

Estado: 22 de marzo de 2013

Pilar: Bueno

Base: Bueno
