# Reseña Vértice Geodésico

Número.....: **3313**  
Nombre.....: **Jorca**  
Municipios: Val de San Vicente  
Provincias: Cantabria  
Fecha de Construcción.....: 01 de septiembre de 1984  
Pilar sin centrado forzado...: 1,20 m de alto, 0,30 m de diámetro.  
Último cuerpo.....: 2,50 m de alto, 1,00 m de ancho.  
Total cuerpos.....: 1 de 2,50 m de alto.

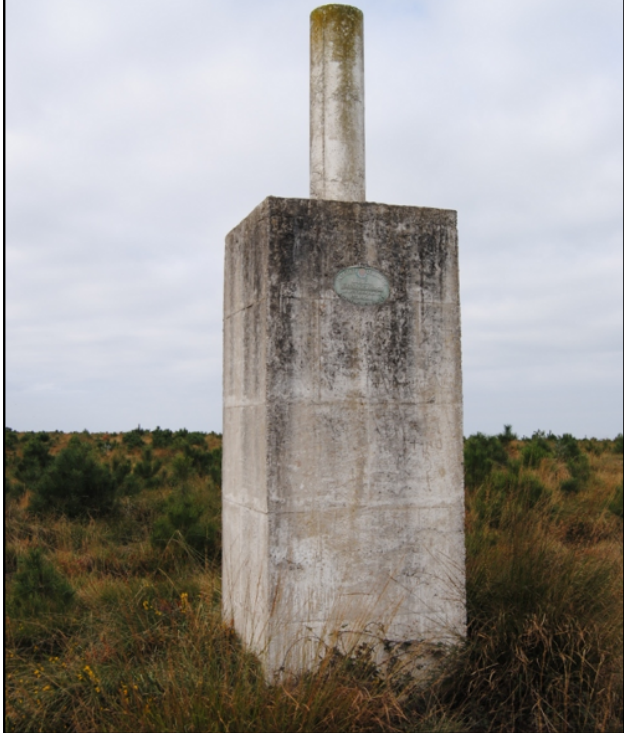
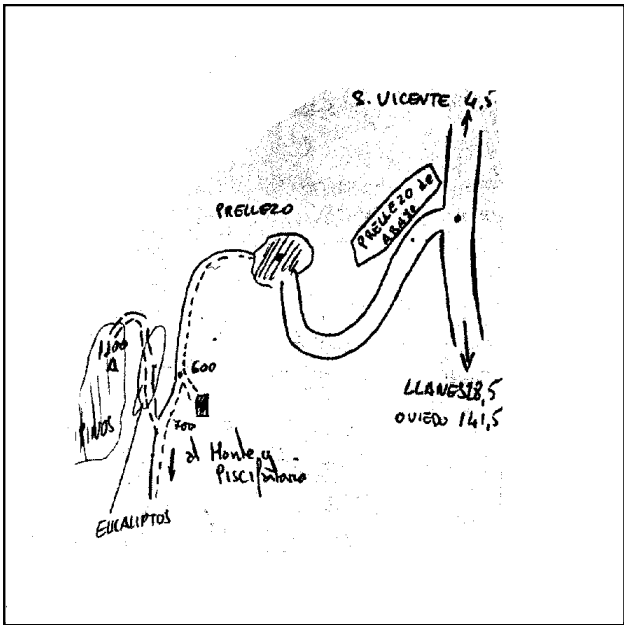
## Jorca (nov-10)

Estado: 14 de noviembre de 2010  
Pilar: Bueno Base: Bueno  
Informe del estado del Vértice: [InfoRG.pdf](#)
