## Reseña Vértice Geodésico

**Número.....: 3424**  
**Nombre.....: Huervo**  
**Municipios: Santillana del Mar**  
**Provincias: Cantabria**  
**Fecha de Construcción.....: 01 de julio de 1984**  
**Pilar sin centrado forzado...: 1,20 m de alto, 0,30 m de diámetro.**  
**Último cuerpo.....: 1,00 m de alto, 1,00 m de ancho.**  
**Total cuerpos.....: 1 de 1,00 m de alto.**

## Huervo (mar-07)

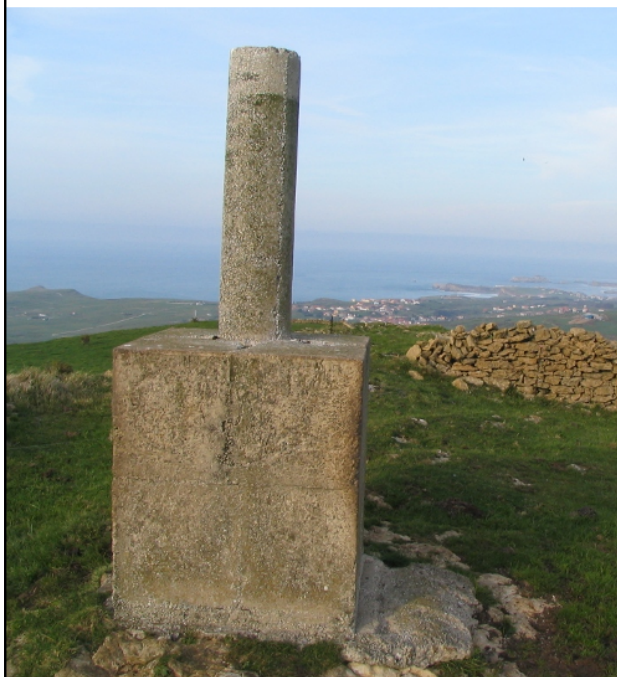
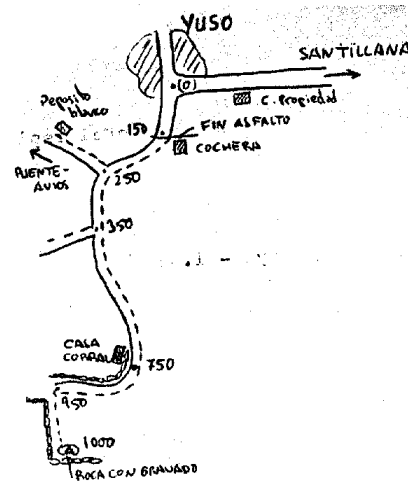
Situado en la parte más destacada de un pequeño promontorio conocido por "Huervo", en medio de un prado.

Existía señal antigua grabada en roca, por lo tanto la nueva señal coincide exactamente con la antigua.

Pilar: Bueno Base: Bueno  
Informe del estado del vértice: [InfoRG.pdf](#)
