Reseña Vértice Geodésico

Número.....: 3530
Nombre.....: Cotillamón
Municipios: Riotuerto
Provincias: Cantabria
Fecha de Construcción.....: 01 de julio de 1984
Pilar sin centrado forzado...: 1,20 m de alto, 0,30 m de diámetro.
Último cuerpo.....: 0,20 m de alto, 1,00 m de ancho.
Total cuerpos.....: 1 de 0,20 m de alto.

03530 Cotillamón

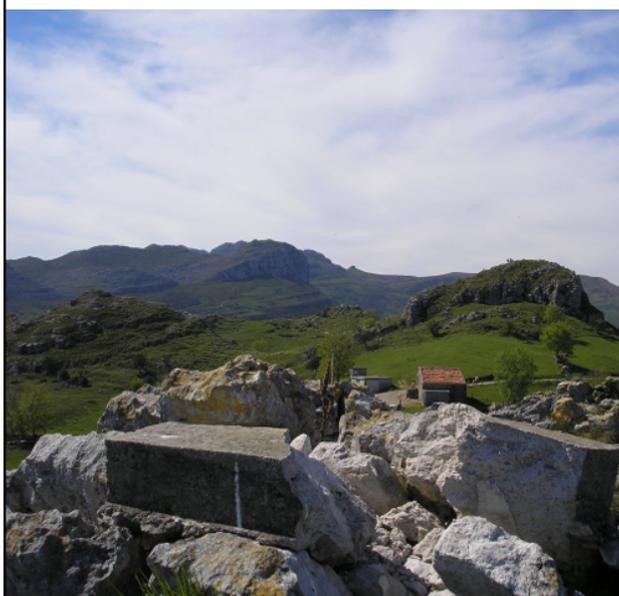
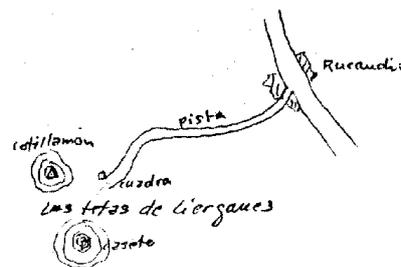
Cotillamón (04-06)

Estado: 14 de abril de 2006

Pilar: **Destruído**
Informe del estado del vértice: [InfoRG.pdf](#)

Base: **Destruída**
