Red de Infraestructuras Geodésicas

Reseña Vértice Geodésico

Número....: 3555

Nombre....: La Loma

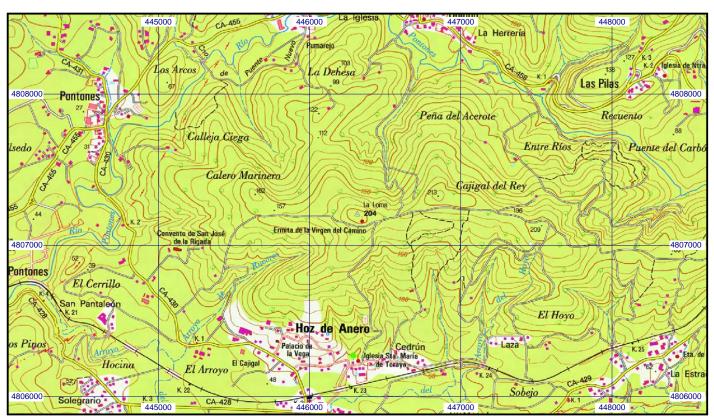
Situado en la loma de la Virgen del Camino, junto a la ermita.

virgu del de l'amino comenterio de l'amino To Hor de Apero

Desde Hoz de Anero sale una pista forestal junto al cementerio, apto sólo para vehículos T.T., que conduce a la ermita de la Virgen del Camino, junto a la cual se encuentra el vértice.
