Reseña Vértice Geodésico 21-jun-2025

Número.....: 3587
Nombre.....: El Molino
Municipios: Arnuero; Meruelo
Provincias: Cantabria
Fecha de Construcción.....: 01 de julio de 1984
Pilar sin centrado forzado...: 1,20 m de alto, 0,30 m de diámetro.
Último cuerpo.....: 1,00 m de alto, 1,00 m de ancho.
Total cuerpos.....: 1 de 1,00 m de alto.

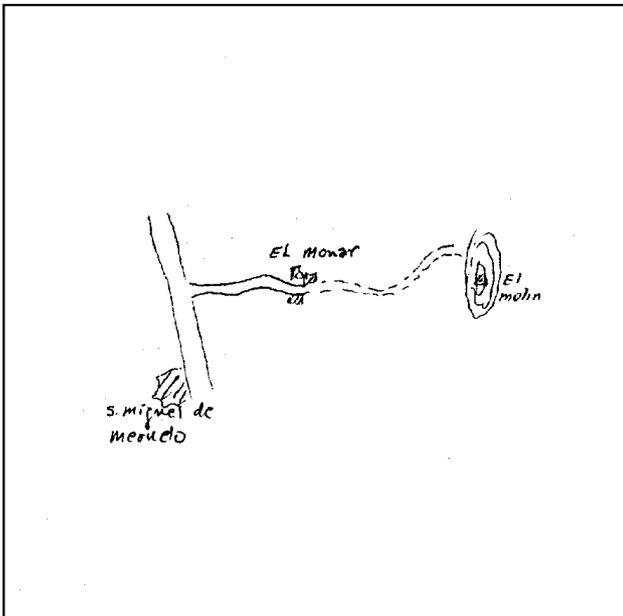
Situación:
Situado en lo más alto del cerro "Molino de Viento".

Acceso:
Desde San Miguel de Meruelo y en el barrio de Las Monas sale una pista forestal, apta sólo para vehículos T.T., que llega hasta unos 400 m. del vértice. Desde aquí se accede a la señal a pie.

Horizonte GPS:
Cubierto por Eucaliptos.

Estado: 13 de enero de 2006
Pilar: Bueno
Base: Bueno
 Informe del estado del vértice: [InfoRG.pdf](#)
