## Reseña Vértice Geodésico

**Número.....: 4410**  
**Nombre.....: Beo**  
**Municipios: Malpica de Bergantiños**  
**Provincias: A Coruña**  
**Fecha de Construcción.....: 15 de octubre de 1981**  
**Pilar sin centrado forzado...: 1,20 m de alto, 0,30 m de diámetro.**  
**Último cuerpo.....: 0,30 m de alto, 1,00 m de ancho.**  
**Total cuerpos.....: 1 de 0,30 m de alto.**

### BEO

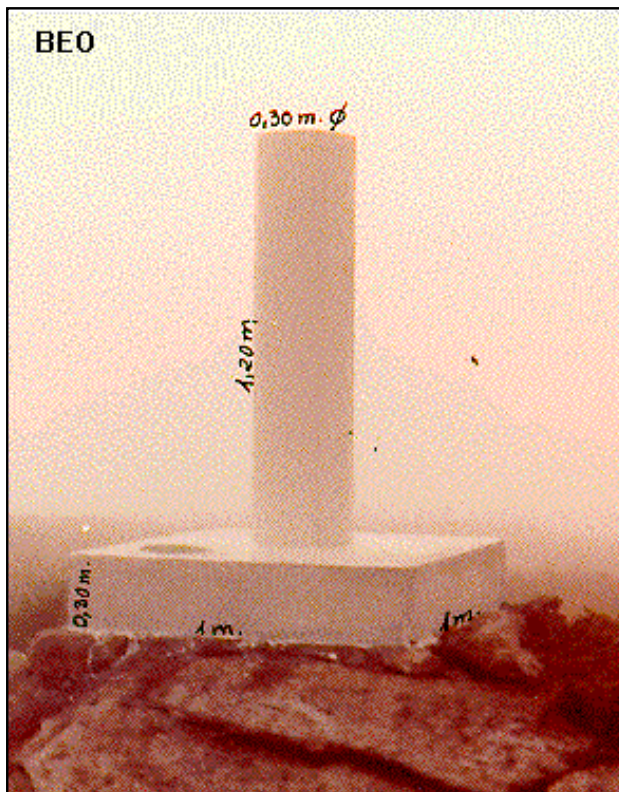
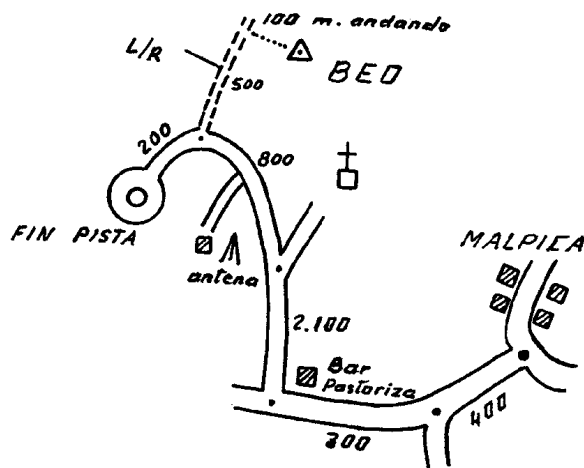
Situado en el punto más alto del Monte Beo (que forma el Cabo de San Adrián), sobre una roca.
