## Reseña Vértice Geodésico

**Número.....: 5225**  
**Nombre.....: Loral**  
**Municipios: Yernes y Tameza**  
**Provincias: Asturias**  
**Fecha de Construcción.....: 19 de junio de 1983**  
**Pilar sin centrado forzado...: 1,20 m de alto, 0,30 m de diámetro.**  
**Último cuerpo.....: 1,00 m de alto, 1,00 m de ancho.**  
**Total cuerpos.....: 1 de 1,00 m de alto.**

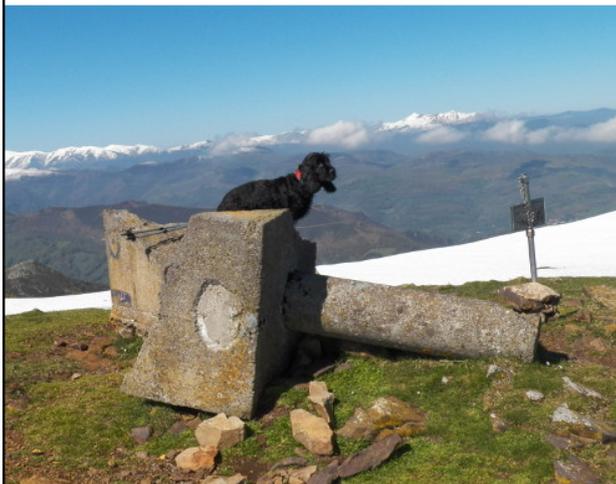
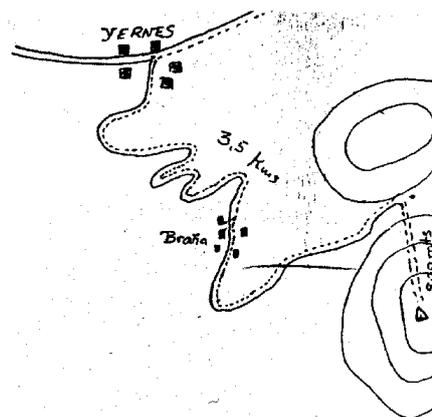
### Loral (may-2013)

Estado: 03 de mayo de 2013

Pilar: Destruído  
Informe del estado del vértice: [InfoRG.pdf](#)

Base: Destruída
