Reseña Vértice Geodésico 21-jun-2025

Número.....: 5273
Nombre.....: Gamonal
Municipios: Morcín; Riosa; Quirós
Provincias: Asturias
Fecha de Construcción.....: 05 de mayo de 1983
Pilar sin centrado forzado...: 1,20 m de alto, 0,30 m de diámetro.
Último cuerpo.....: 0,20 m de alto, 1,00 m de ancho.
Total cuerpos.....: 1 de 0,20 m de alto.

05273 Gamonal

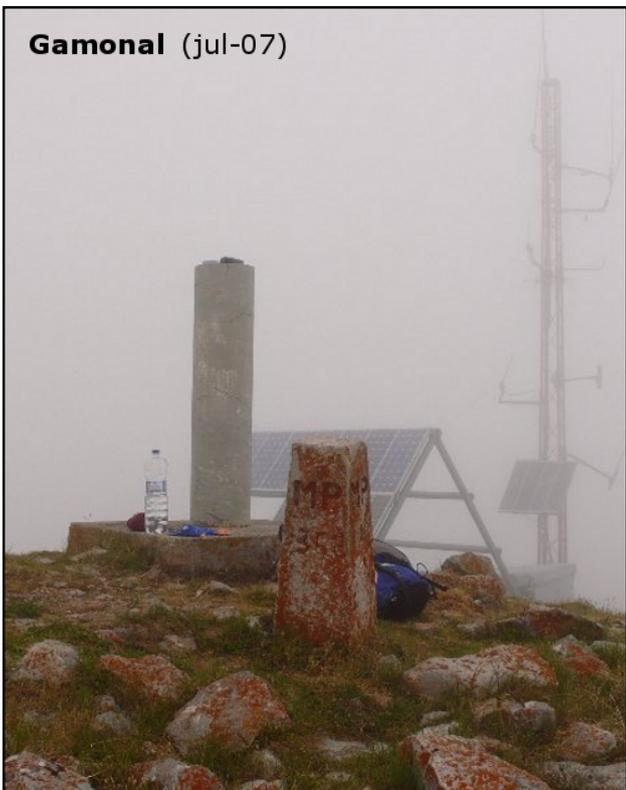
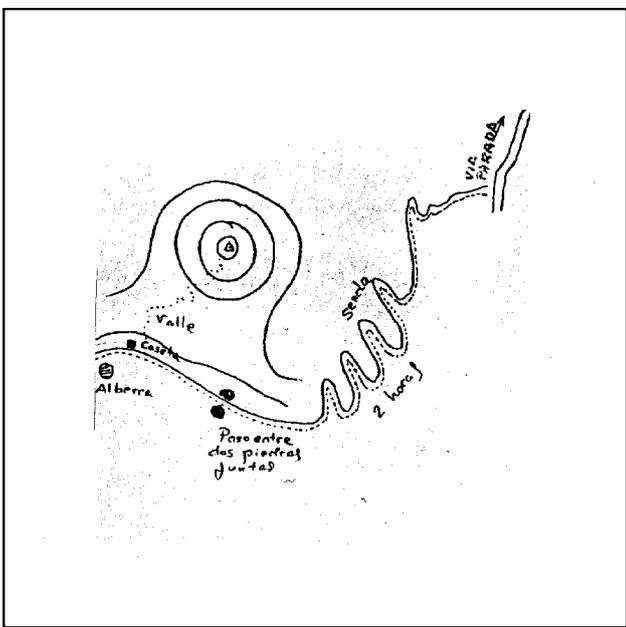
Horizonte GPS:
 Despejado

Observaciones:
 Vértice observado con GPS.

Estado: 18 de julio de 2007
Pilar: Bueno
 Informe del estado del vértice: [InfoRG.pdf](#) **Base: Bueno**
