## Reseña Vértice Geodésico

**Número.....: 5285**  
**Nombre.....: Monsacro**  
**Municipios: Morcín**  
**Provincias: Asturias**  
**Fecha de Construcción.....: 01 de julio de 1983**  
**Pilar sin centrado forzado...: 1,20 m de alto, 0,30 m de diámetro.**  
**Último cuerpo.....: 0,20 m de alto, 1,00 m de ancho.**  
**Total cuerpos.....: 1 de 0,20 m de alto.**

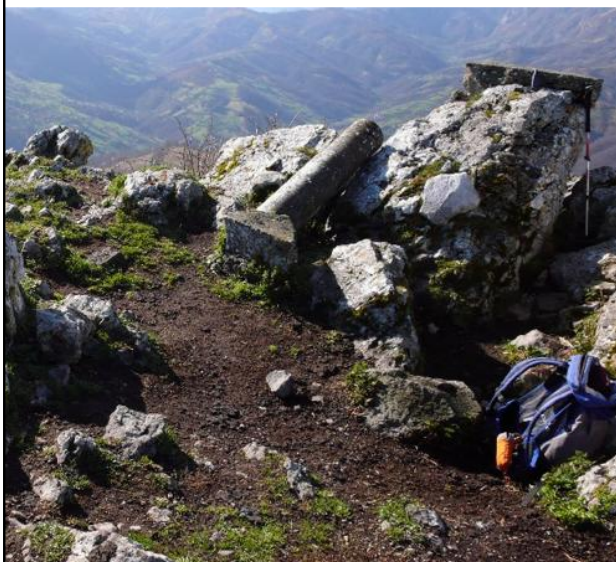
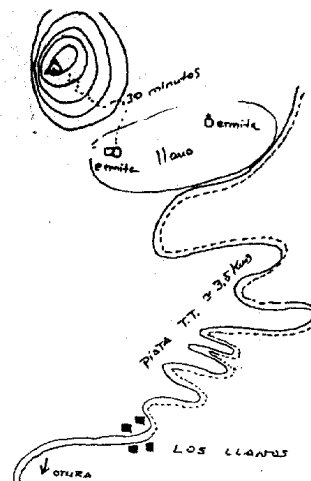
## Monsacro (abr-10)

Estado: 07 de abril de 2010

Pilar: **Destruído**  
Informe del estado del Vértice: [InfoRG.pdf](http://InfoRG.pdf)

Base: **Destruída**
