## Reseña Vértice Geodésico

**Número.....: 5631**  
**Nombre.....: Cortés**  
**Municipios: Camaleño**  
**Provincias: Cantabria**  
**Fecha de Construcción.....: 01 de septiembre de 1983**  
**Pilar sin centrado forzado...: 1,20 m de alto, 0,30 m de diámetro.**  
**Último cuerpo.....: 0,20 m de alto, 1,00 m de ancho.**  
**Total cuerpos.....: 1 de 0,20 m de alto.**

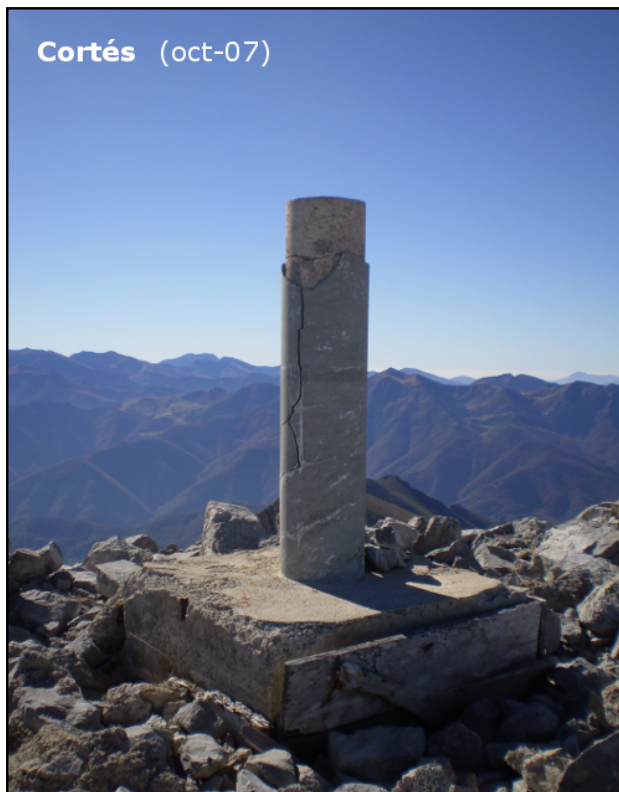
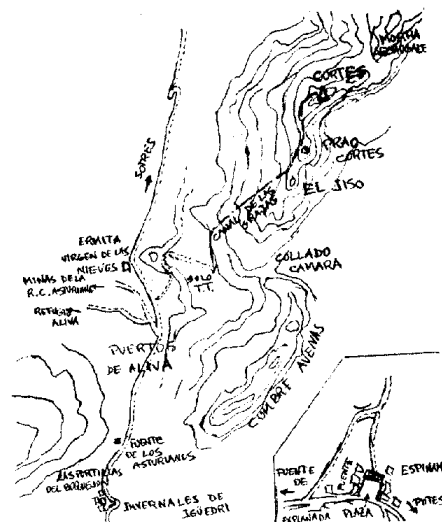
### Cortés (oct-07)

Estado: 28 de octubre de 2007

Pilar: Desperfectos  
Informe del estado del Vértice: [InfoRG.pdf](#)

Base: Desperfectos
