Reseña Vértice Geodésico 10-may-2025

Número.....: 5932
Nombre.....: Coterotejo
Municipios: Selaya
Provincias: Cantabria
Fecha de Construcción.....: 01 de julio de 1984
Pilar sin centrado forzado...: 1,20 m de alto, 0,30 m de diámetro.
Último cuerpo.....: 0,50 m de alto, 1,00 m de ancho.
Total cuerpos.....: 1 de 0,50 m de alto.

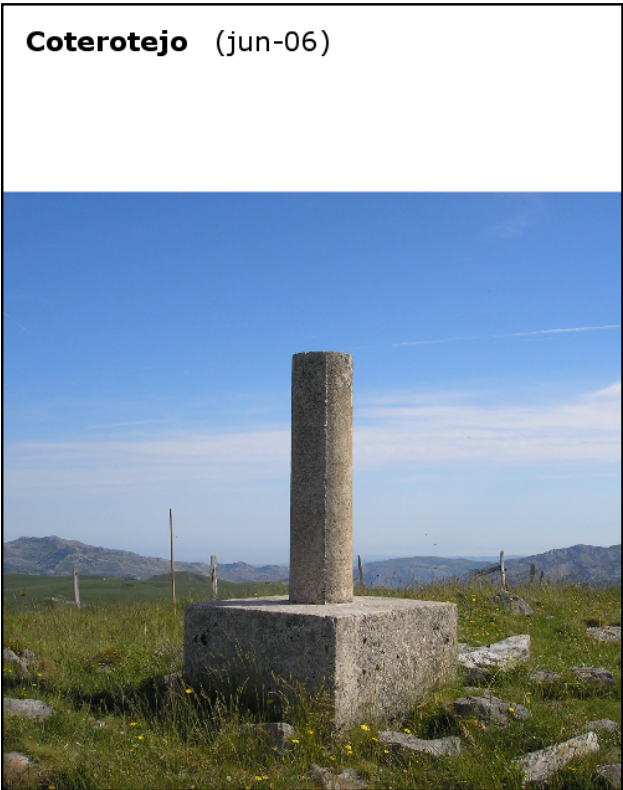
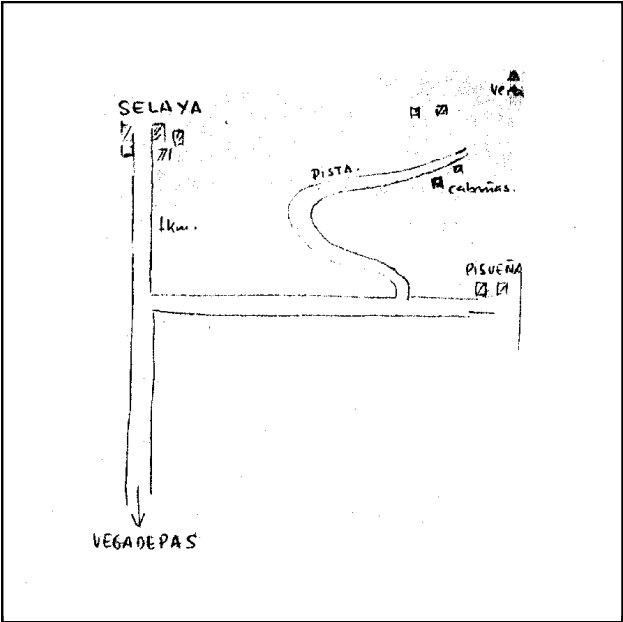
Situación:
Situado en lo más alto del cerro Coterotejo.

Estado: 07 de junio de 2006
Pilar: Bueno
Base: Bueno
 Informe del estado del vértice: [InfoRG.pdf](#)
