Red de Infraestructuras Geodésicas

Reseña Vértice Geodésico

Número.....: **5970**
Nombre.....: **Lusa**
Municipios: Espinosa de los Monteros
Provincias: Burgos
Fecha de Construcción.....: 28 de agosto de 1984
Pilar sin centrado forzado..: 1,20 m de alto, 0,30 m de diámetro.
Último cuerpo.....: 0,25 m de alto, 1,00 m de ancho.
Total cuerpos.....: 1 de 0,25 m de alto.

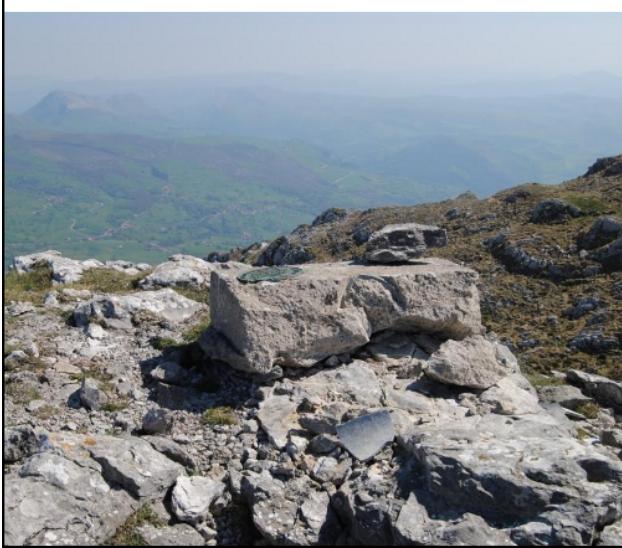
Lusa (abr-11)

Situado en la parte más alta del cerro Peña Lusa, junto a una línea de provincia de Burgos con Cantabria.

Estado: 17 de abril de 2011

Pilar: Destruido

Base: Desperfectos
