Reseña Vértice Geodésico

Número.....: 6230
Nombre.....: Urtemondo
Municipios: Dima
Provincias: Bizkaia
Fecha de Construcción.....: 18 de marzo de 1993
Pilar sin centrado forzado...: 1,30 m de alto, 0,32 m de diámetro.
Último cuerpo.....: 0,40 m de alto, 1,00 m de ancho.
Total cuerpos.....: 1 de 0,40 m de alto.

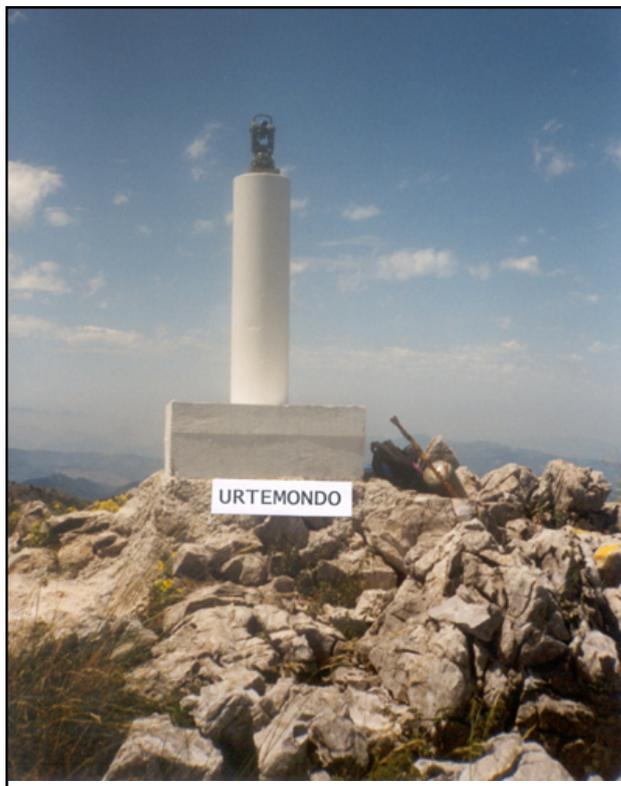
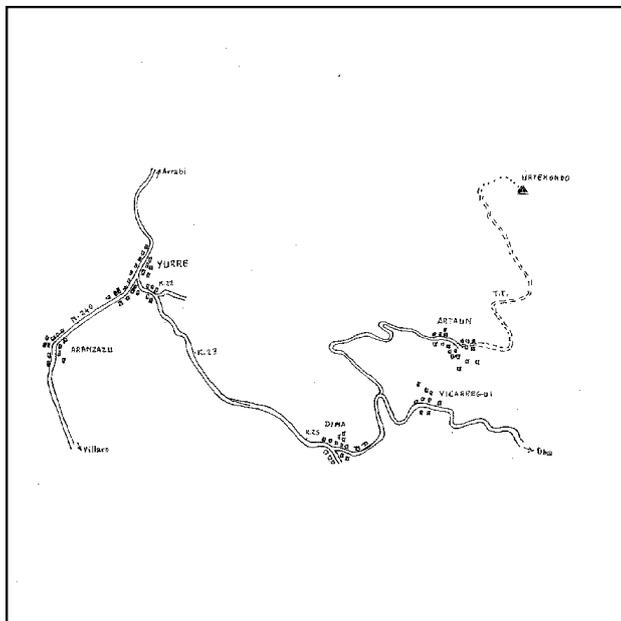
Situado en lo más alto del cerro rocoso de Urtemondo, a unos 6 m. al S. de un buzón de montañeros.
