Reseña Vértice Geodésico

Número.....: 7100
Nombre.....: Debeso
Municipios: Boimorto
Provincias: A Coruña
Fecha de Construcción.....: 15 de noviembre de 1981
Pilar sin centrado forzado...: 1,20 m de alto, 0,30 m de diámetro.
Último cuerpo.....: 4,00 m de alto, 1,00 m de ancho.
Total cuerpos.....: 1 de 4,00 m de alto.

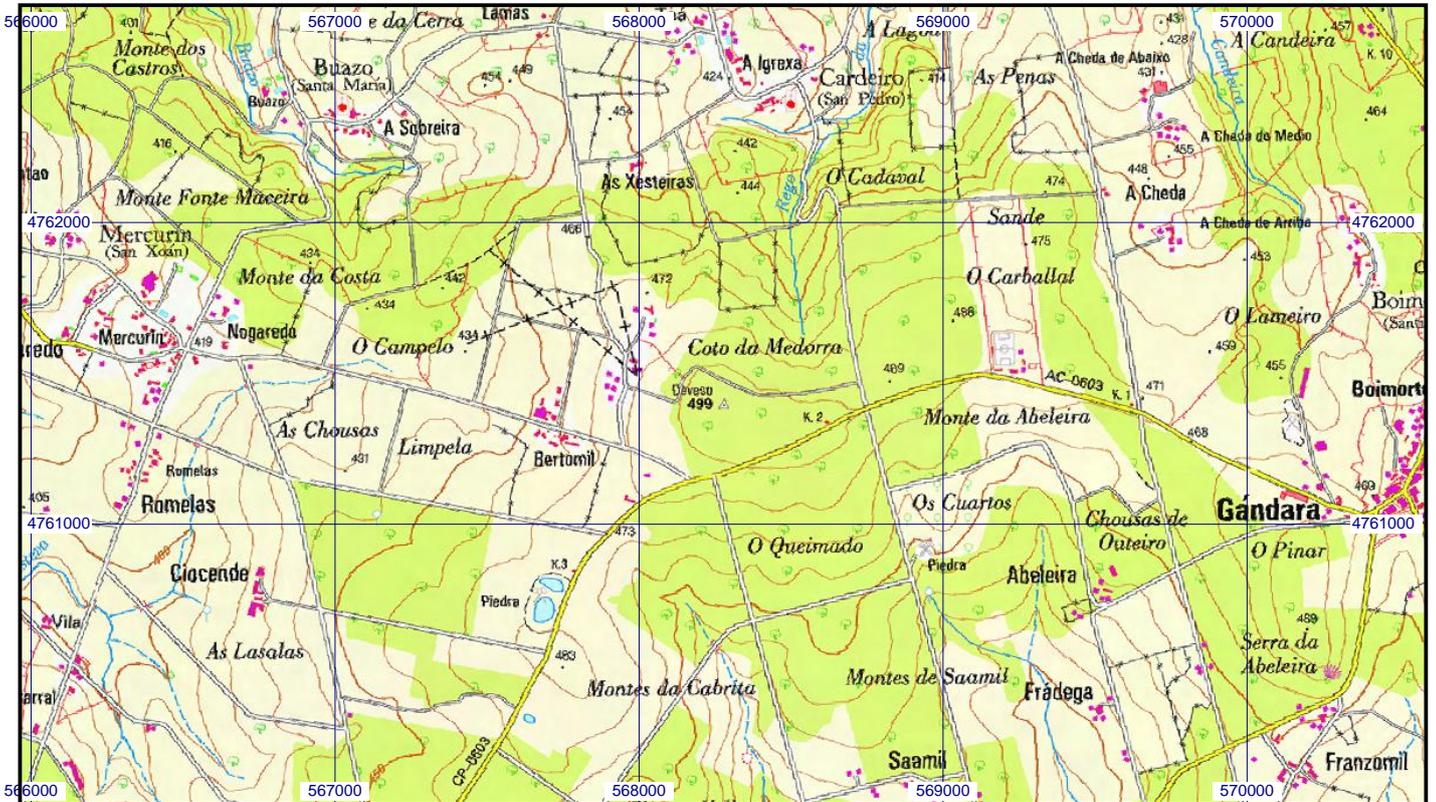
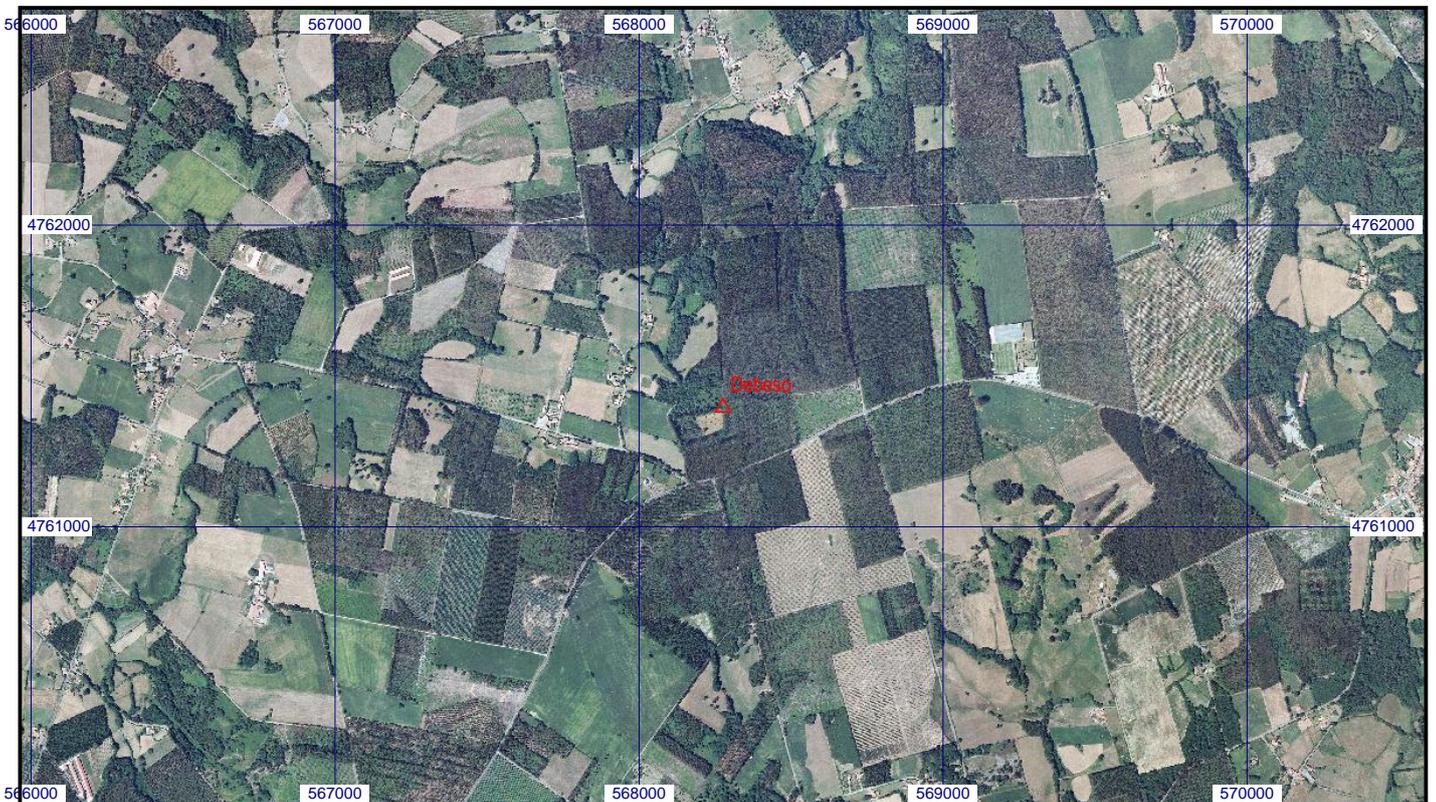
Cartografía de situación

Escala 1:25.000

07100 Debeso

Coordenadas ETRS89. Huso 29
