Reseña Vértice Geodésico

Número.....: 7788
Nombre.....: Bildeo
Municipios: Quirós
Provincias: Asturias
Fecha de Construcción.....: 01 de junio de 1983
Pilar con centrado forzado...: 1,20 m de alto, 0,25 m de diámetro.
Último cuerpo.....: 0,20 m de alto, 0,95 m de ancho.
Total cuerpos.....: 1 de 0,20 m de alto.

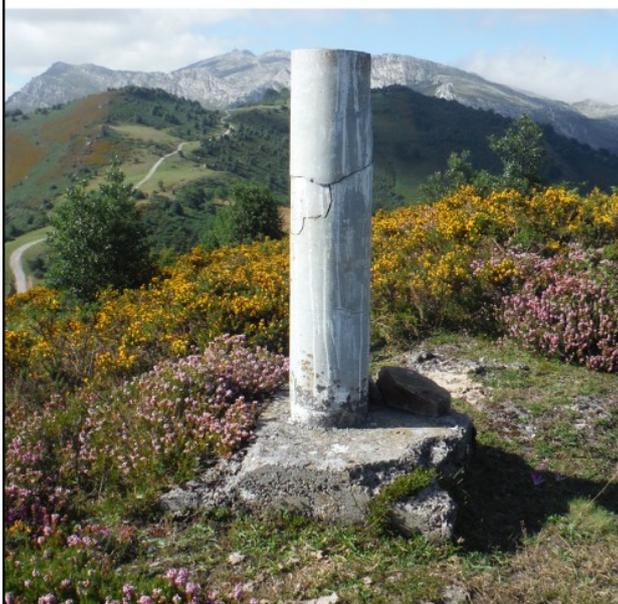
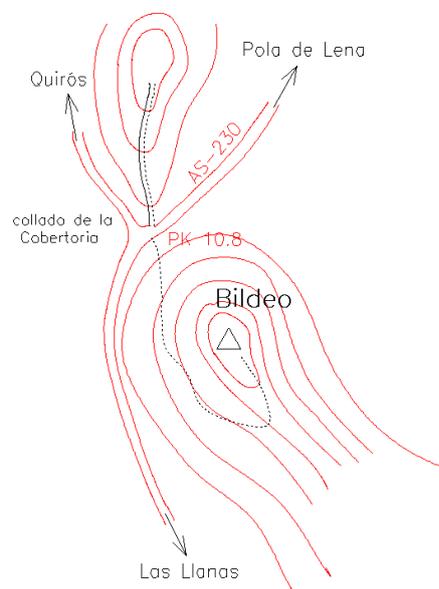
Bildeo (ago-2014)

Estado: 16 de agosto de 2014
Pilar: Desperfectos
 Informe del estado del Vértice: [InfoRG.pdf](#) **Base: Desperfectos**
