Reseña Vértice Geodésico 21-jun-2025

Número.....: 7913
Nombre.....: Nogales
Municipios: Valdelugeros
Provincias: León
Fecha de Construcción.....: 09 de septiembre de 1983
Pilar sin centrado forzado...: 1,20 m de alto, 0,30 m de diámetro.
Último cuerpo.....: 0,20 m de alto, 1,00 m de ancho.
Total cuerpos.....: 1 de 0,20 m de alto.

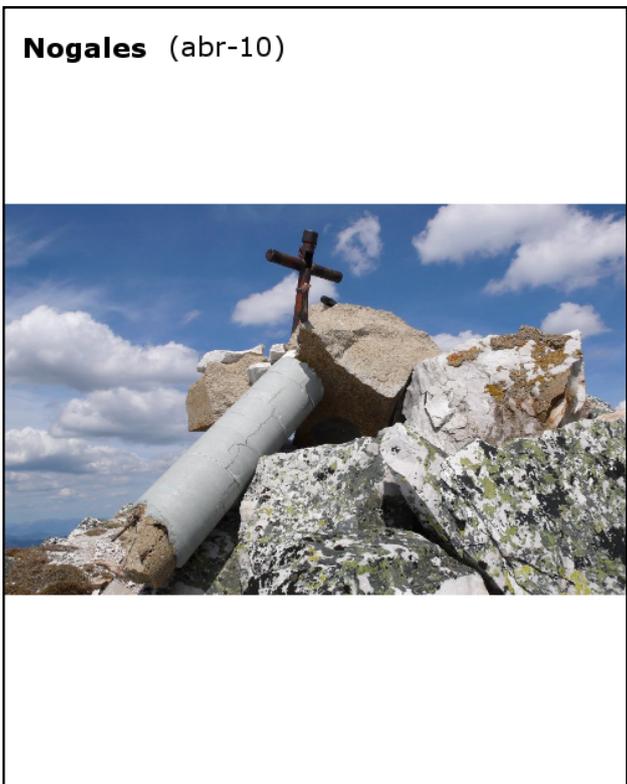
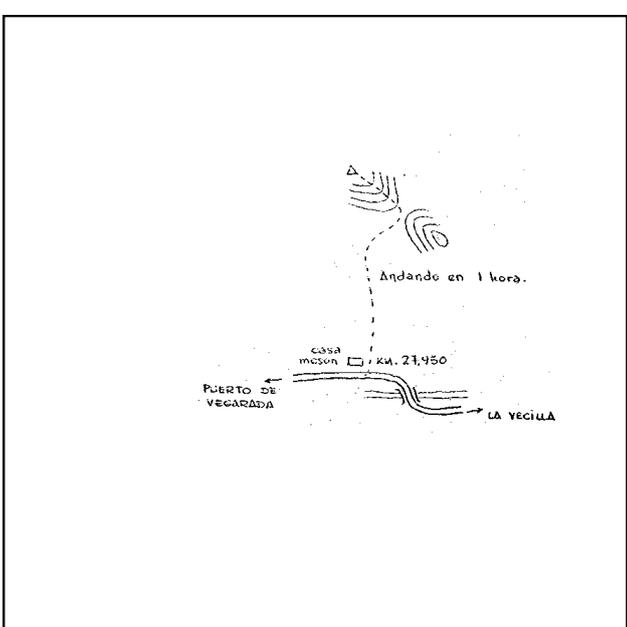
Situación:
 Situado en lo alto del pico conocido como Nogales, 2 Km. al N. del Puerto de Vegarada, en la divisoria de los términos de Aller y Valdelugeros, de Asturias y León respectivamente.

Estado: 10 de abril de 2010
Pilar: Destruído
 Informe del estado del vértice: [InfoRG.pdf](#) **Base: Destruída**
