## Reseña Vértice Geodésico

**Número.....: 7963**  
**Nombre.....: San Justo**  
**Municipios: Puebla de Lillo**  
**Provincias: León**  
**Fecha de Construcción.....: 17 de junio de 1983**  
**Pilar sin centrado forzado...: 1,20 m de alto, 0,30 m de diámetro.**  
**Último cuerpo.....: 0,20 m de alto, 1,00 m de ancho.**  
**Total cuerpos.....: 1 de 0,20 m de alto.**

## San Justo (ago-10)

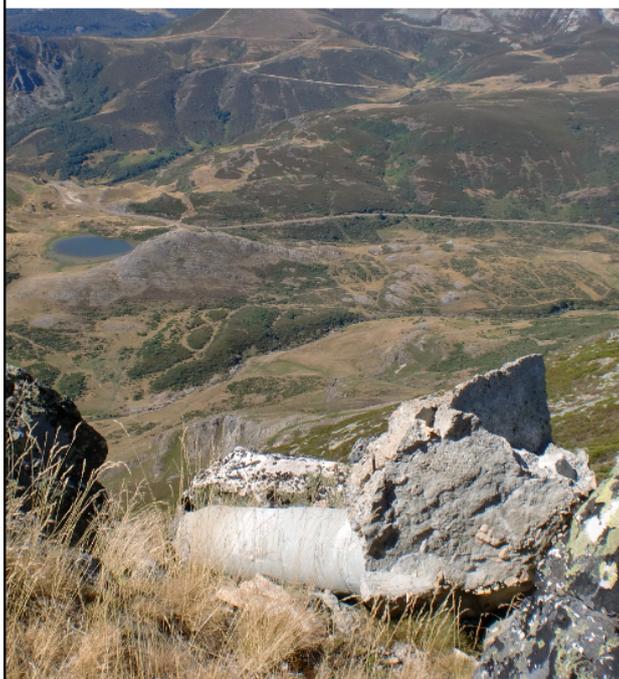
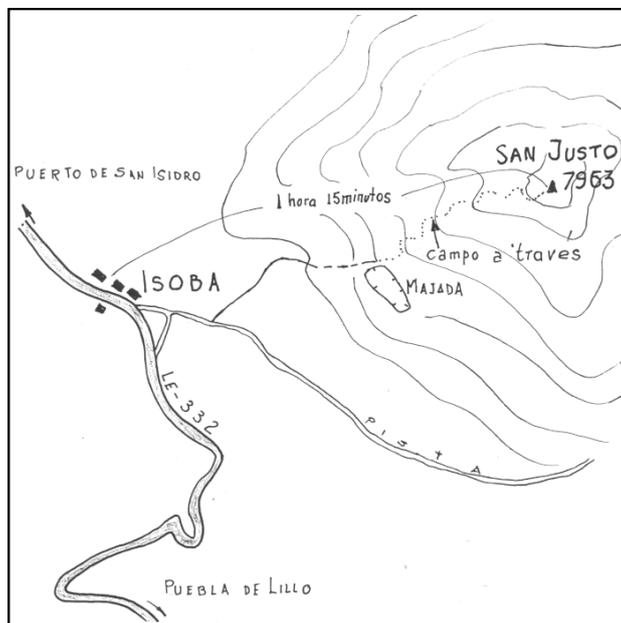
### Observaciones:

Estado: 13 de agosto de 2010

Pilar: No estacionable  
Informe del estado del vértice: [InfoRG.pdf](#)

Base: Desplazada
