## Reseña Vértice Geodésico

**Número.....: 8352**  
**Nombre.....: Otero**  
**Municipios: San Miguel de Aguayo**  
**Provincias: Cantabria**  
**Fecha de Construcción.....: 01 de septiembre de 1984**  
**Pilar sin centrado forzado...: 1,20 m de alto, 0,30 m de diámetro.**  
**Último cuerpo.....: 0,50 m de alto, 1,00 m de ancho.**  
**Total cuerpos.....: 1 de 0,50 m de alto.**

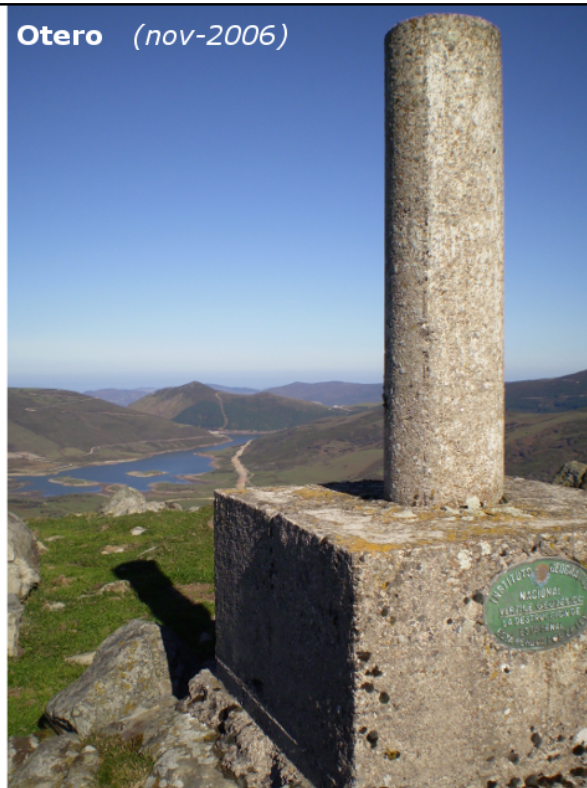
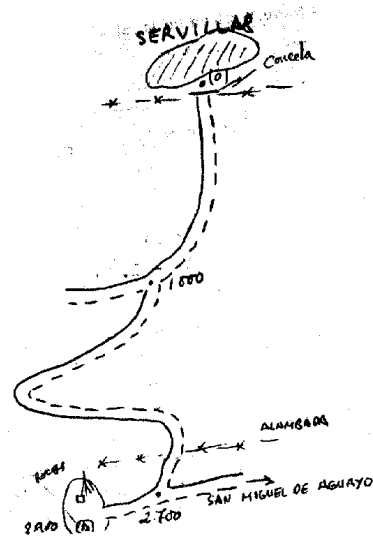
Otero (nov-2006)

Situado en la parte más destacada del cerro conocido por Otero o Carbajal, a unos 25 m. al N. de un repetidor de T.V.

Posible sombra de repetidor de T.V.
