Reseña Vértice Geodésico 21-jun-2025

Número.....: 8965
Nombre.....: Ulizar
Municipios: Areso
Provincias: Navarra
Fecha de Construcción.....:
Pilar con centrado forzado..: 1,19 m de alto, 0,31 m de diámetro.
Último cuerpo.....: 0,29 m de alto, 0,95 m de ancho.
Total cuerpos.....: 1 de 0,29 m de alto.

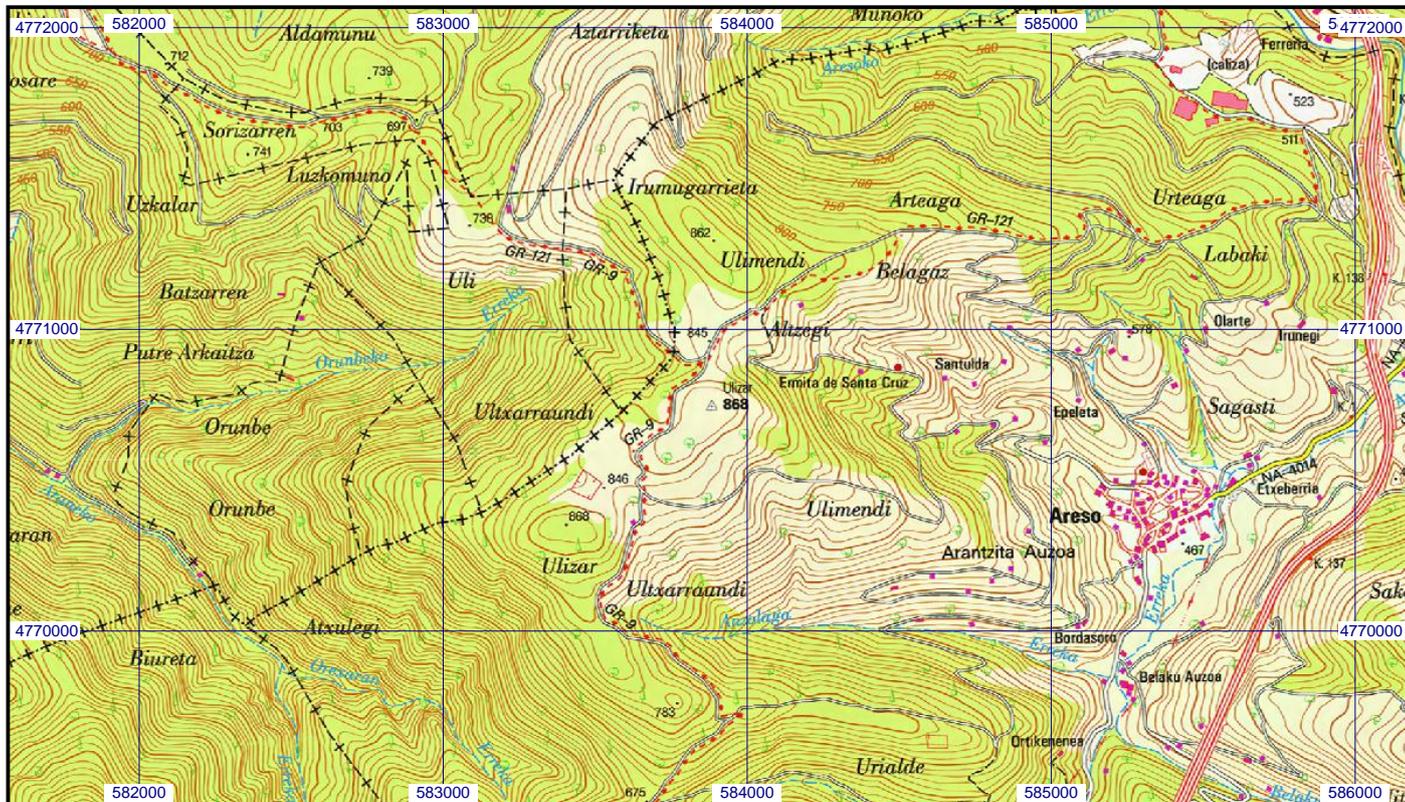
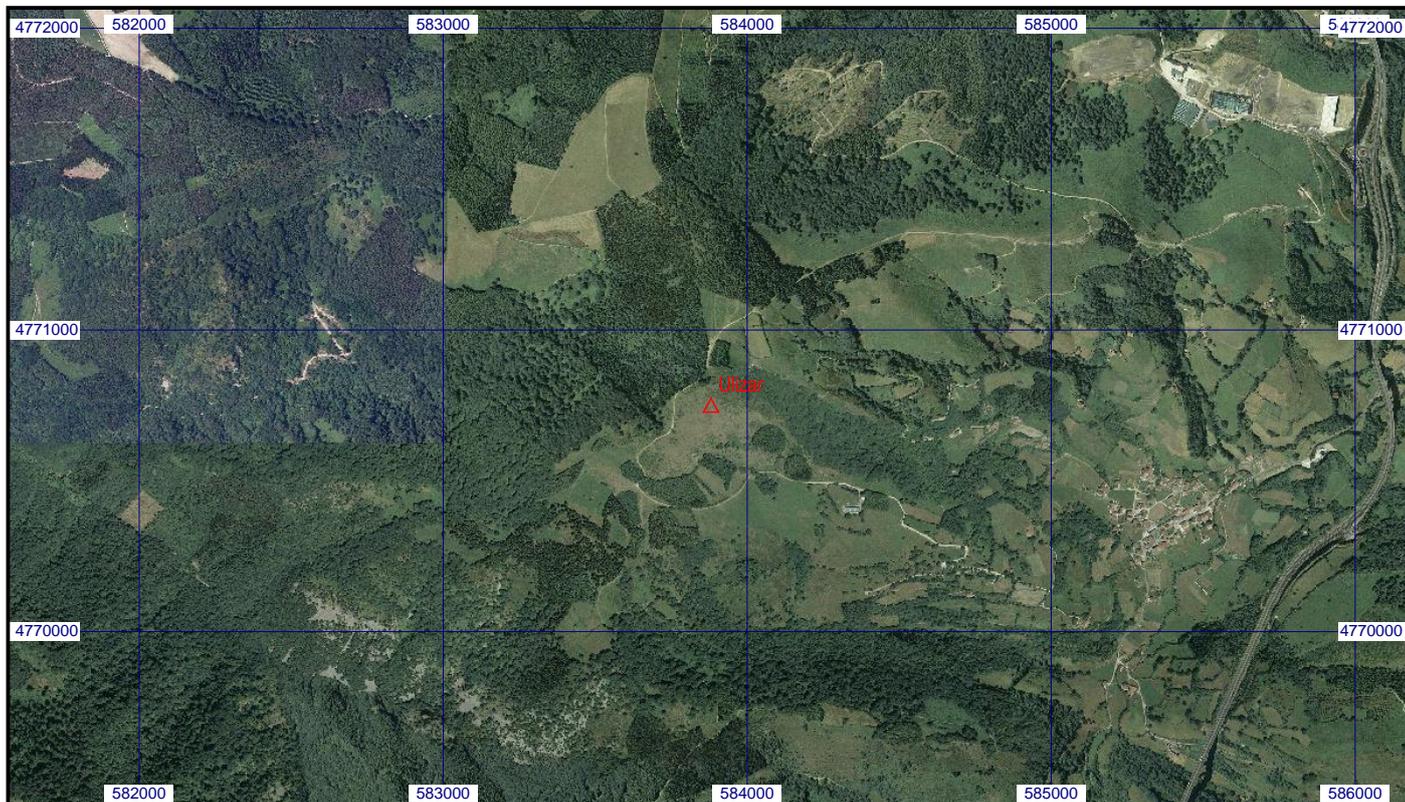
Cartografía de situación

Escala 1:25.000

08965 Ulizar

Coordenadas ETRS89. Huso 30
