Reseña Vértice Geodésico

Número.....: 9121
Nombre.....: Adi
Municipios: Erro
Provincias: Navarra
Fecha de Construcción.....: 01 de julio de 1966
Pilar sin centrado forzado...: 1,00 m de alto, 0,31 m de diámetro.
Último cuerpo.....: 0,90 m de alto, 1,50 m de ancho.
Total cuerpos.....: 1 de 1,00 m de alto.

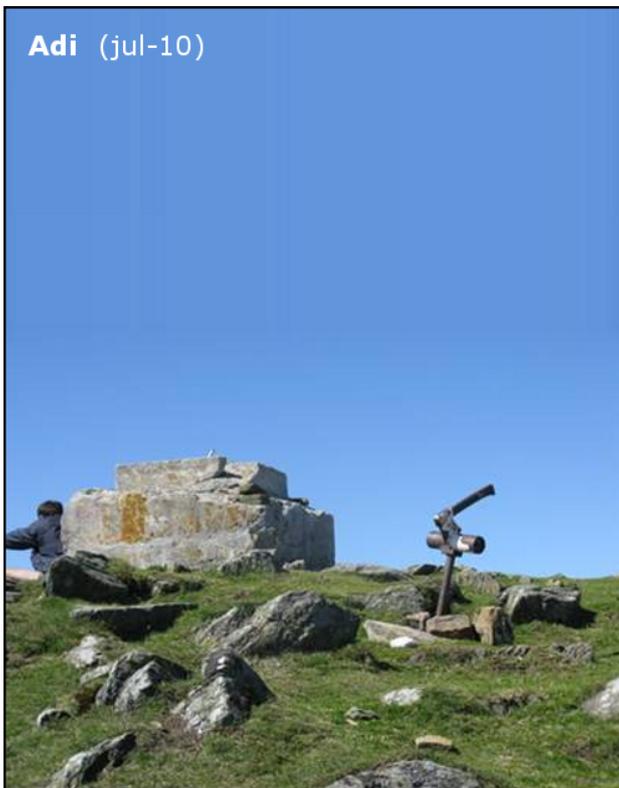
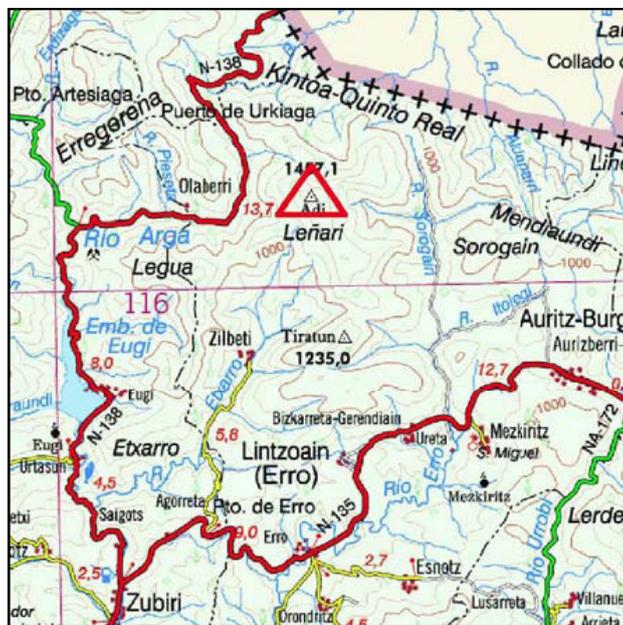
Adi (jul-10)

Se encontró la señal antigua, situada en lo más alto del monte Adi, junto a la alambrada que separa los pastos de España y Francia.

Pilar: **Destruído**
Informe del estado del Vértice: InfoRG.pdf

Base: **Desperfectos**
