**Reseña Vértice Geodésico** 10-may-2025

**Número.....: 10101**  
**Nombre.....: Montecín**  
**Municipios: Palacios del Sil**  
**Provincias: León**  
**Fecha de Construcción.....: 01 de junio de 1984**  
**Pilar sin centrado forzado...: 1,20 m de alto, 0,30 m de diámetro.**  
**Último cuerpo.....: 0,30 m de alto, 1,00 m de ancho.**  
**Total cuerpos.....: 1 de 0,30 m de alto.**

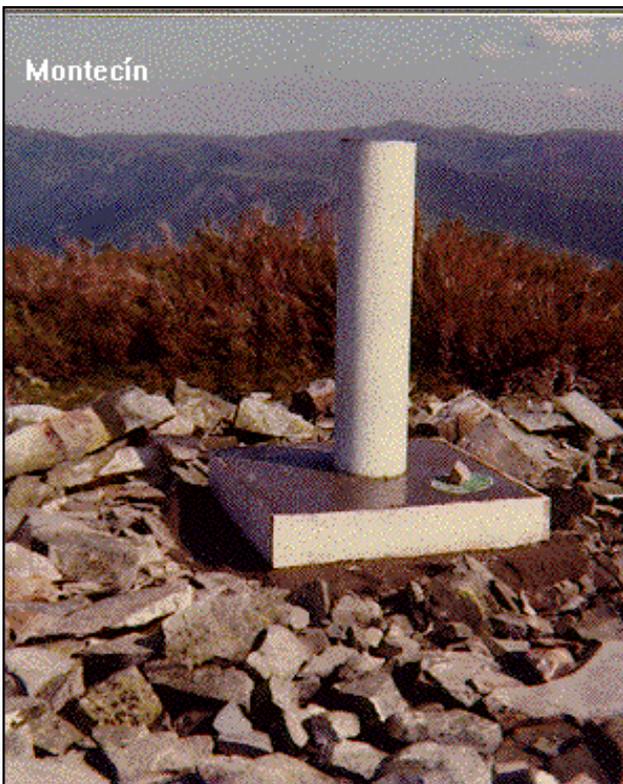
**Situación:**  
 A unos 4.600 m al S.O. de Palacios del Sil, en lo más alto del pico Montecín y en la parte S. del mismo.
