## Reseña Vértice Geodésico

**Número.....: 10427**  
**Nombre.....: Bodón**  
**Municipios: Valdelugeros**  
**Provincias: León**  
**Fecha de Construcción.....: 09 de septiembre de 1983**  
**Pilar sin centrado forzado...: 1,20 m de alto, 0,30 m de diámetro.**  
**Último cuerpo.....: 0,20 m de alto, 1,00 m de ancho.**  
**Total cuerpos.....: 1 de 0,20 m de alto.**

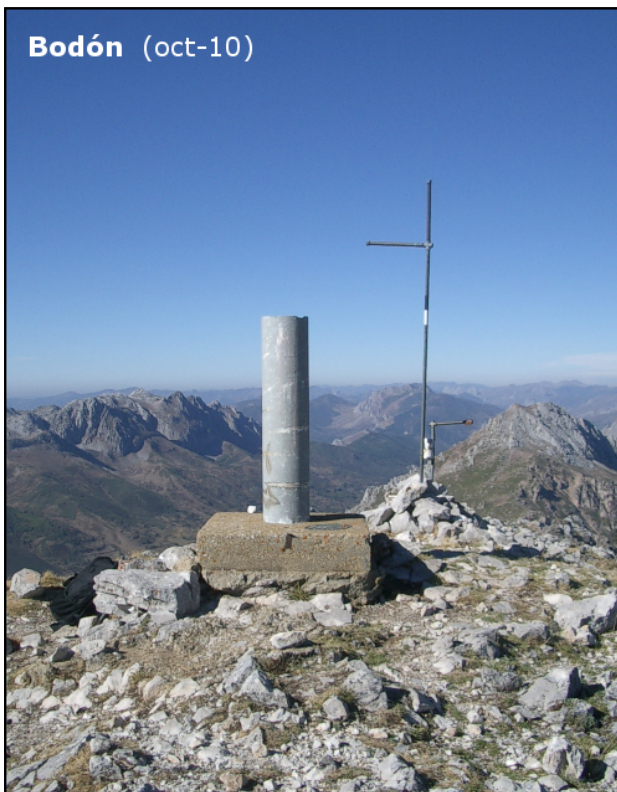
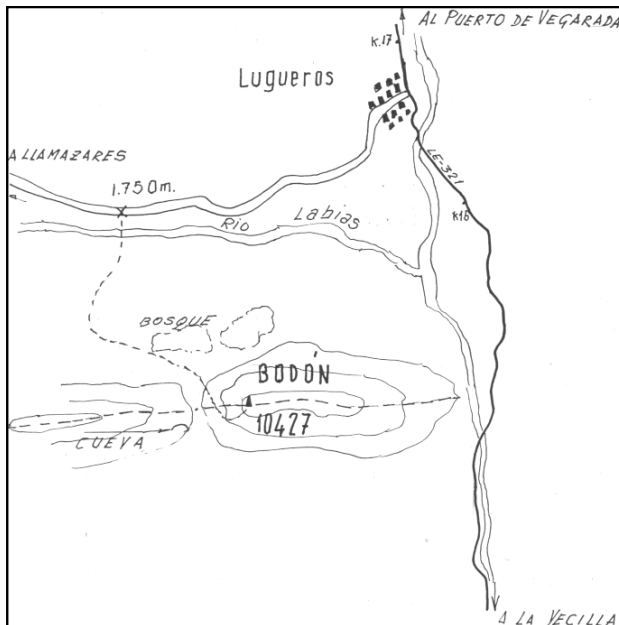
### Bodón (oct-10)

Estado: 05 de octubre de 2010

Pilar: Desperfectos  
Informe del estado del Vértice: [infoRG.pdf](http://infoRG.pdf)

Base: Bueno
