**Reseña Vértice Geodésico** 10-may-2025

**Número.....: 11248**  
**Nombre.....: Eribe**  
**Municipios: Zigoitia**  
**Provincias: Araba/Álava**  
**Fecha de Construcción.....: 01 de enero de 1968**  
**Pilar sin centrado forzado...: 1,20 m de alto, 0,30 m de diámetro.**  
**Último cuerpo.....: 0,50 m de alto, 1,00 m de ancho.**  
**Total cuerpos.....: 1 de 0,50 m de alto.**

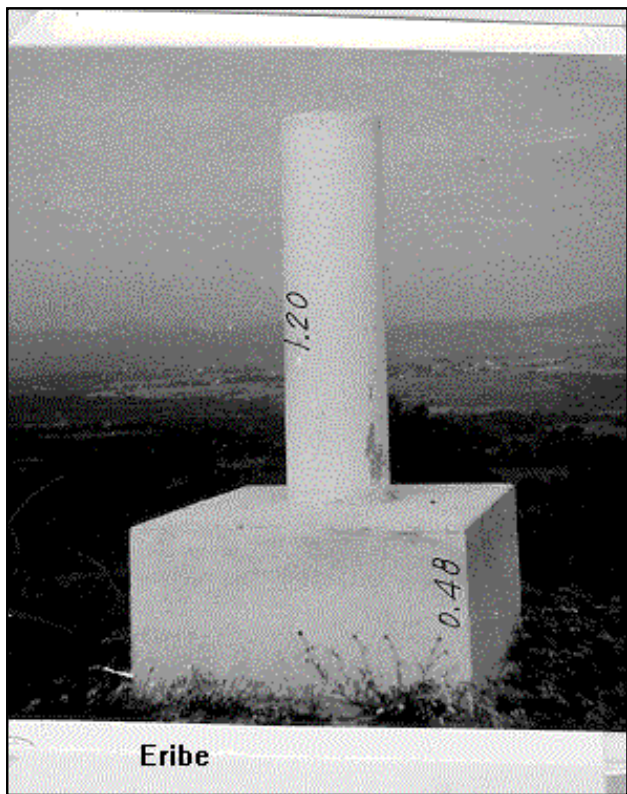
**Situación:**  
Situado a 1 Km. al S.E. de Cestafe, sobre un cerrete.
