## Reseña Vértice Geodésico

**Número.....:** 13192  
**Nombre.....:** Corralón  
**Municipios:** Villalba de Guardo  
**Provincias:** Palencia  
**Fecha de Construcción.....:** 01 de noviembre de 1987  
**Pilar sin centrado forzado...:** 1,20 m de alto, 0,30 m de diámetro.  
**Último cuerpo.....:** 1,00 m de alto, 1,00 m de ancho.  
**Total cuerpos.....:** 1 de 1,00 m de alto.

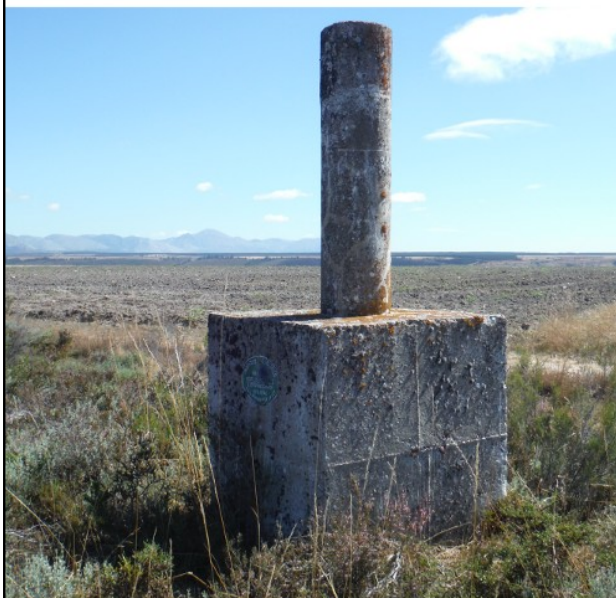
### Corralón (ago-2014)

**Estado:** 10 de agosto de 2014

**Pilar:** Deteriorado  
Informe del estado del Vértice: [InfoRG.pdf](#)

**Base:** Bueno
