Reseña Vértice Geodésico 21-jun-2025

Número.....: 13227
Nombre.....: Santa Cruz
Municipios: Santibáñez de la Peña
Provincias: Palencia
Fecha de Construcción.....: 01 de noviembre de 1987
Pilar sin centrado forzado...: 1,20 m de alto, 0,30 m de diámetro.
Último cuerpo.....: 1,00 m de alto, 1,00 m de ancho.
Total cuerpos.....: 1 de 1,00 m de alto.

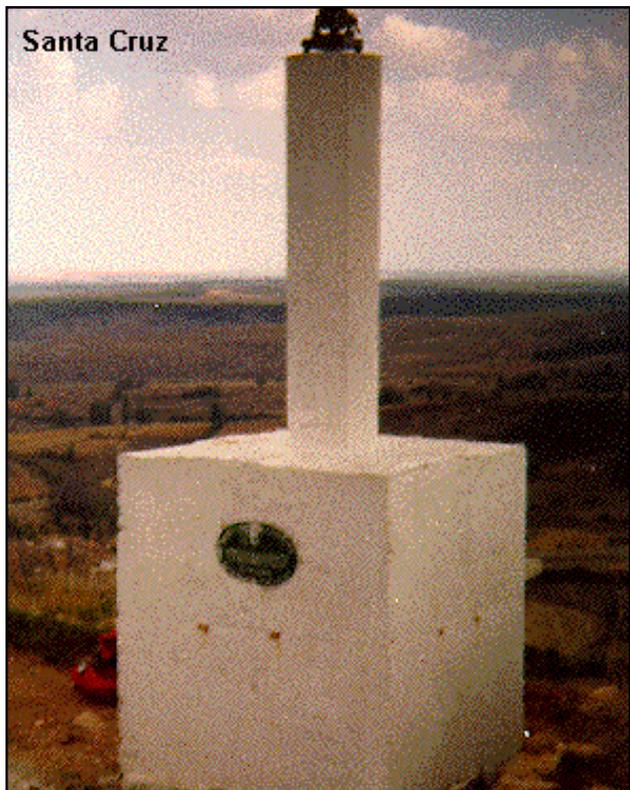
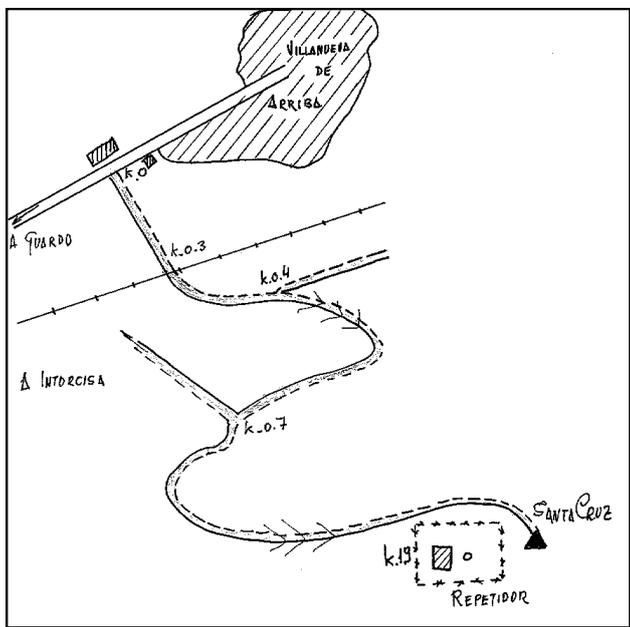
Situación:
 Situado a 12 mts al Este de Villanueva de Arriba, en lo más alto de una loma en la que se encuentra el Repetidor de T.V.

Acceso:
 A la salida de Villanueva de Arriba en dirección a Guardo, sale un camino a la izquierda que a los 300 mts atraviesa el F.C.. A los 100 mts del paso a nivel existe a la derecha una pequeña mina y un camino que sube también a la derecha, que nos conduce directamente al repetidor y al vértice.

Horizonte GPS:
 No apto por la cercanía del repetidor.

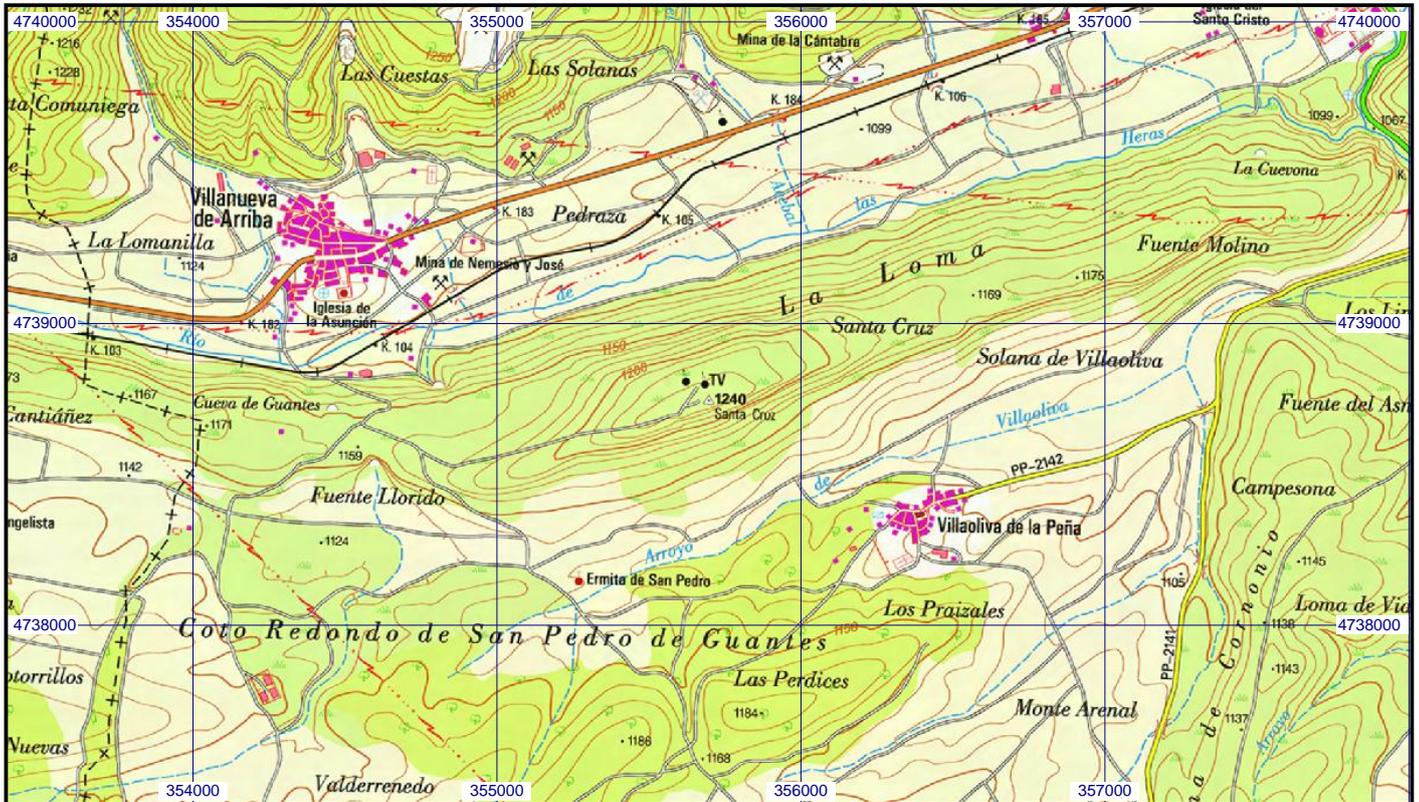
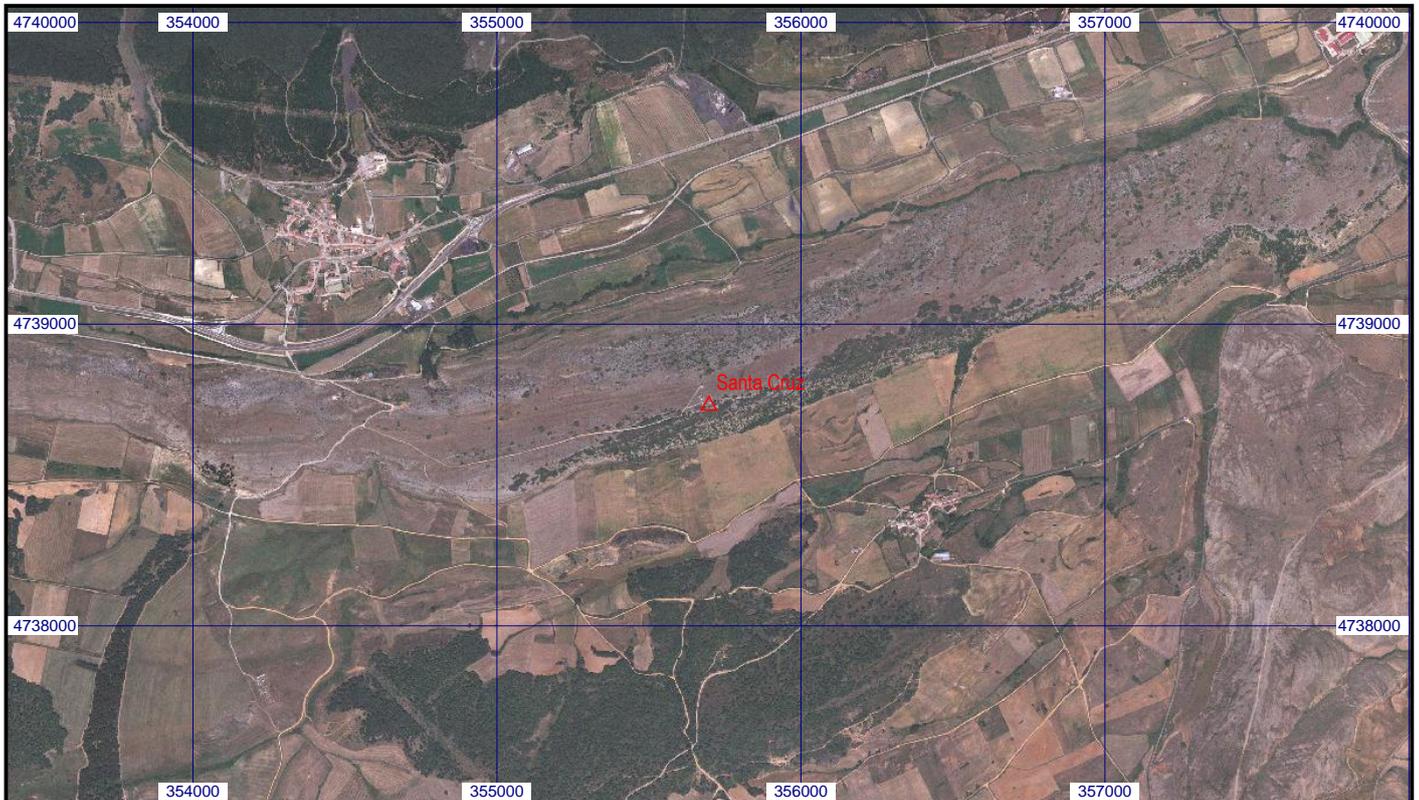
013227 Santa Cruz

Coordenadas ETRS89. Huso 30
