Reseña Vértice Geodésico 21-jun-2025

Número.....: 13521
Nombre.....: Cotorra de Barrios
Municipios: Valle de Sedano
Provincias: Burgos
Fecha de Construcción.....: 12 de agosto de 1987
Pilar sin centrado forzado...: 1,20 m de alto, 0,30 m de diámetro.
Último cuerpo.....: 0,50 m de alto, 1,00 m de ancho.
Total cuerpos.....: 1 de 0,50 m de alto.

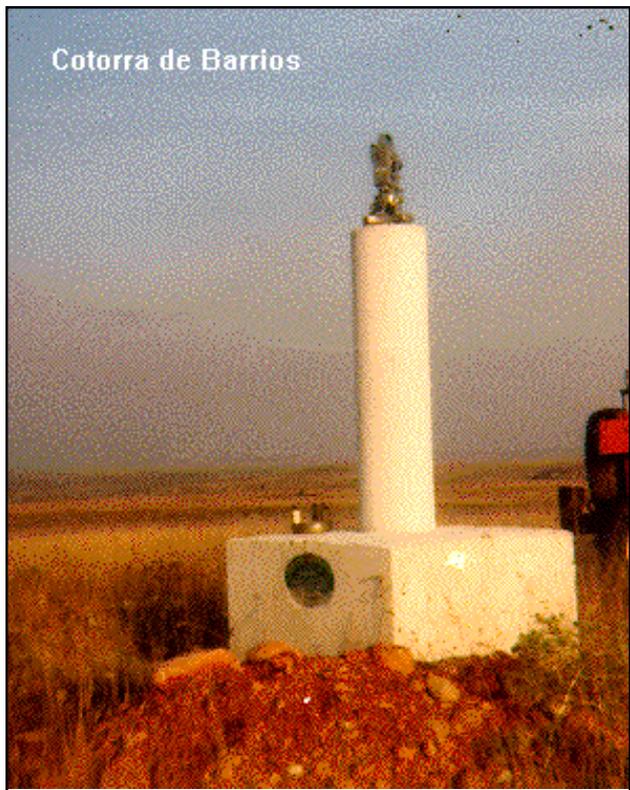
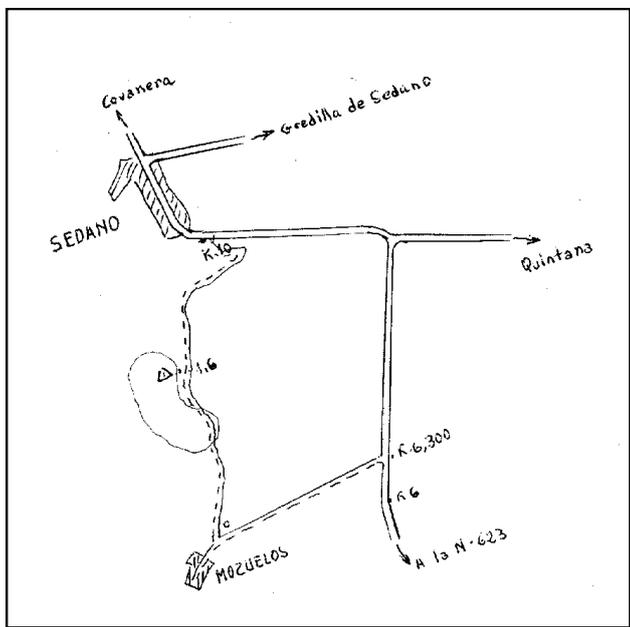
Situación:
Situado en lo más alto del cerro Cotorra de Barrios, en terreno de cereal.

Acceso:
Desde Sedano, por la carretera a Masa, que empalma con la N-623, al llegar al Km. 6,300, se entra a la derecha por la pista que va a Mozuelos. Unos 100 m. antes de entrar al pueblo, se tuerce a la derecha, por un camino que va a Sedano; recorridos 1.600 m. se deja el vehículo. La señal está a la izquierda, a unos 100 m., que se recorren campo a través.

Horizonte GPS:
Despejado
