**Reseña Vértice Geodésico** 10-may-2025

**Número.....: 13691**  
**Nombre.....: Galdampio**  
**Municipios: Miraveche**  
**Provincias: Burgos**  
**Fecha de Construcción.....: 01 de enero de 1987**  
**Pilar sin centrado forzado...: 1,20 m de alto, 0,30 m de diámetro.**  
**Último cuerpo.....: 0,20 m de alto, 1,00 m de ancho.**  
**Total cuerpos.....: 1 de 0,20 m de alto.**

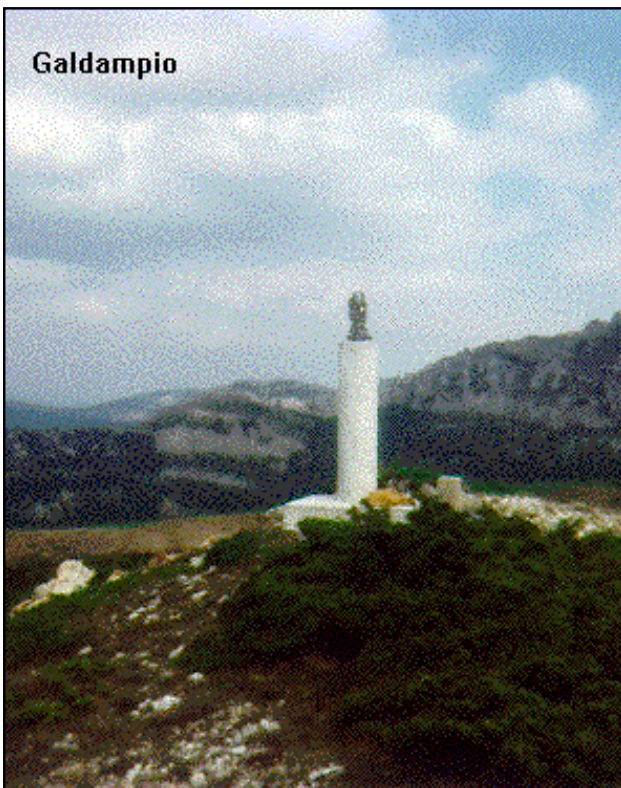
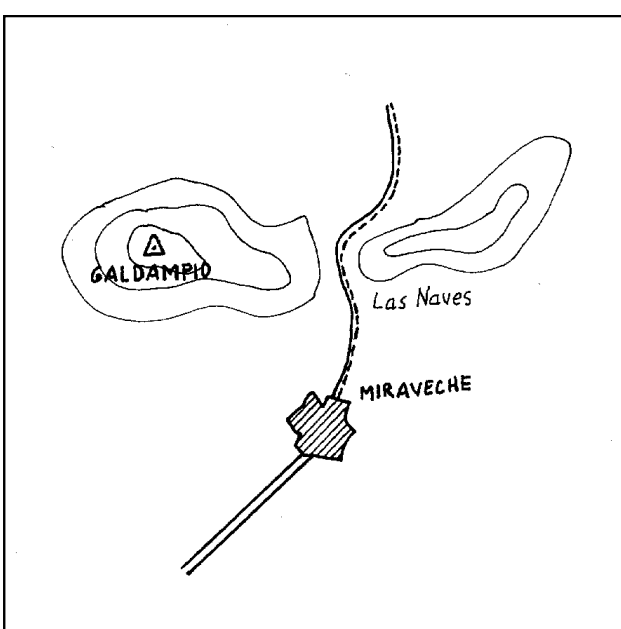
**Situación:**  
Situado en lo alto del cerro, que está al N. de Miraveche.

**Acceso:**  
Desde Miraveche sale una pista que llega hasta La Molina del Portillo de Busto; a 2 Km. se llega al collado de Las Naves. Desde aquí, andando, se tarda 20 minutos en llegar al vértice, tomando el cerro de la izquierda.

**Horizonte GPS:**  
Despejado
