Reseña Vértice Geodésico 10-may-2025

Número.....: 13938
Nombre.....: Santa Elena
Municipios: Iruraz-Gauna; Arraia-Maeztu
Provincias: Araba/Álava
Fecha de Construcción.....: 01 de enero de 1968
Pilar sin centrado forzado...: 1,26 m de alto, 0,30 m de diámetro.
Último cuerpo.....: 0,50 m de alto, 1,00 m de ancho.
Total cuerpos.....: 1 de 0,50 m de alto.

013938 Santa Elena

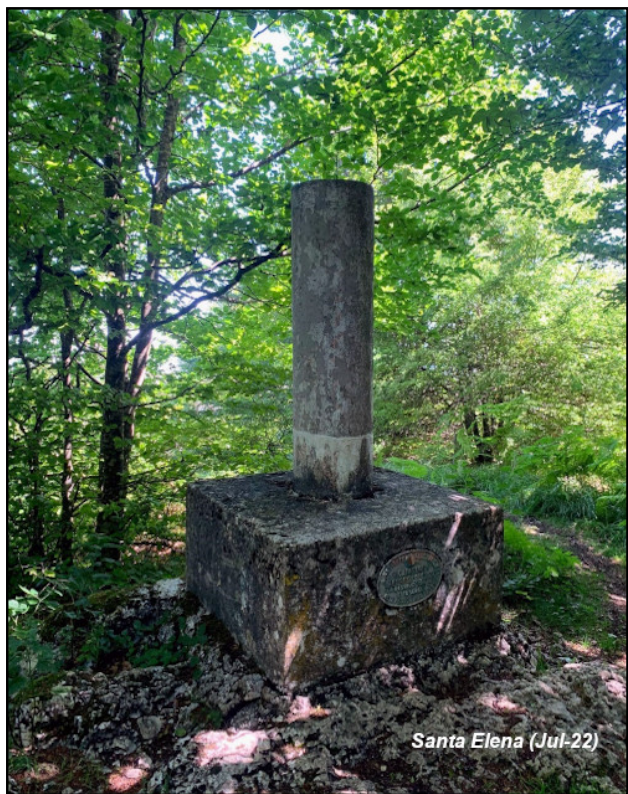
Horizonte GPS:
Completamente cubierto por la densa vegetación.

Estado: 10 de julio de 2022
Pilar: Bueno **Base: Bueno**
 Informe del estado del vértice: [InfoRG.pdf](#)
