Reseña Vértice Geodésico 10-may-2025

Número.....: 14114
Nombre.....: Villanueva
Municipios: Puente la Reina/Gares
Provincias: Navarra
Fecha de Construcción.....: 08 de abril de 1967
Pilar con centrado forzado..: 1,20 m de alto, 0,30 m de diámetro.
Último cuerpo.....: 4,00 m de alto, 0,96 m de ancho.
Total cuerpos.....: 1 de 4,00 m de alto.

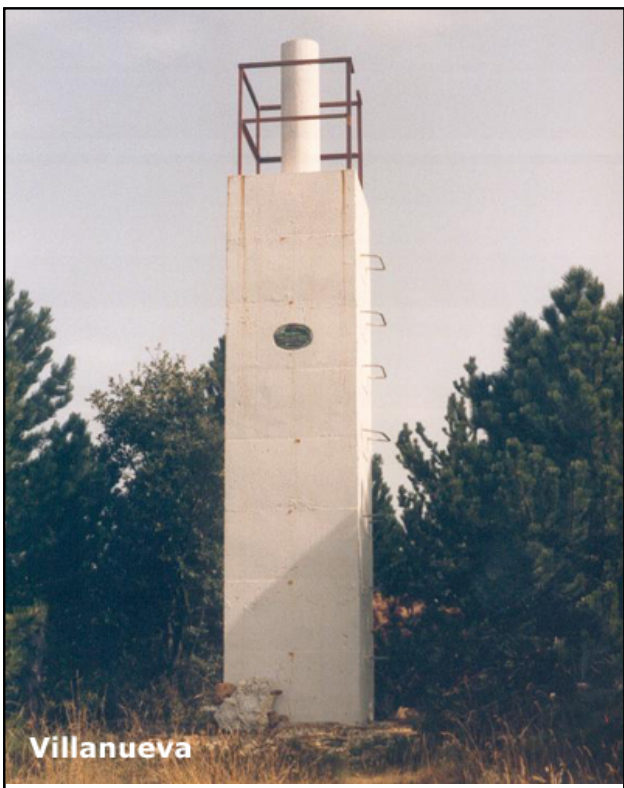
En la cúspide del monte Villanueva rodeado de pinos y próximo a los generadores eólicos situados en la zona alta.
