**Reseña Vértice Geodésico** 10-may-2025

**Número.....: 14555**  
**Nombre.....: Pasino**  
**Municipios: Sallent de Gállego**  
**Provincias: Huesca**  
**Fecha de Construcción.....: 10 de septiembre de 1981**  
**Pilar con centrado forzado..: 1,07 m de alto, 0,30 m de diámetro.**  
**Último cuerpo.....: 0,20 m de alto, 1,00 m de ancho.**  
**Total cuerpos.....: 1 de 0,20 m de alto.**

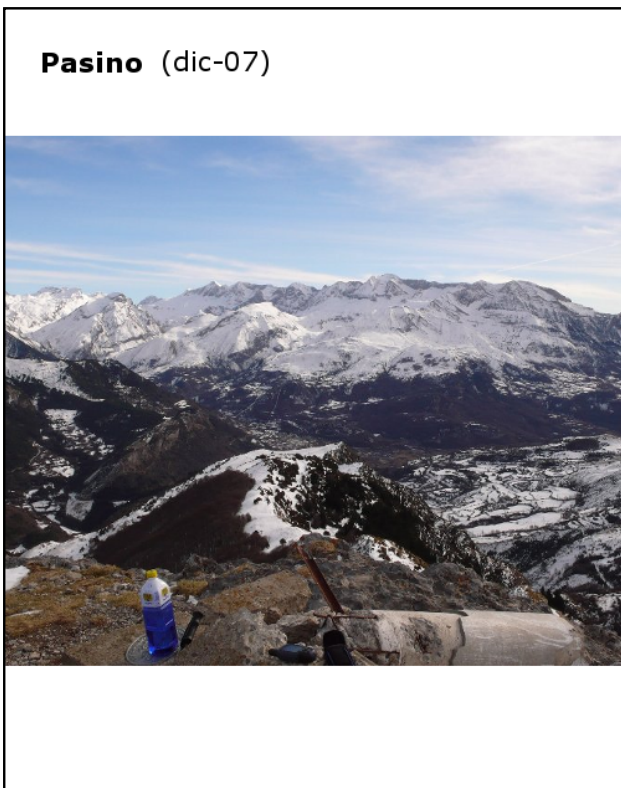
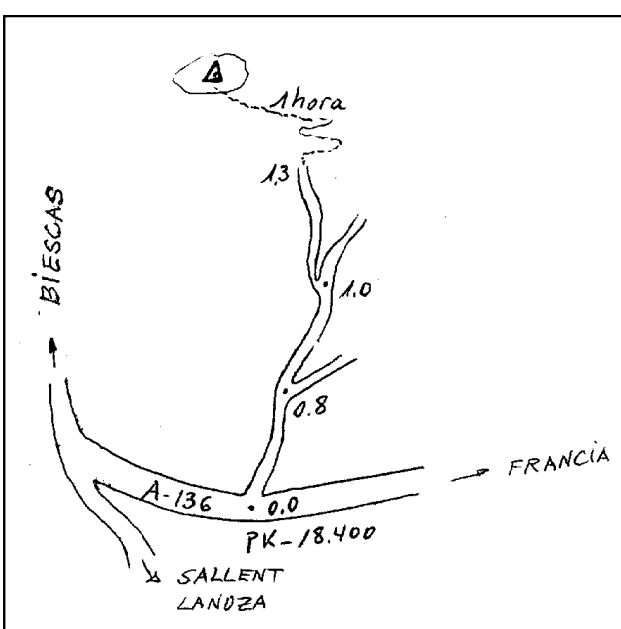
**Situación:**  
 Situado en el pico mas alto de la Punta del Pasino, que está a unos 2,5 Kms. al S.O. de Sallent de Gállego.

**Horizonte GPS:**  
 Despejado

**Estado: 08 de febrero de 2022**  
**Pilar: Destruído** **Base: Destruída**  
 Informe del estado del Vértice: [InfoRG.pdf](#)

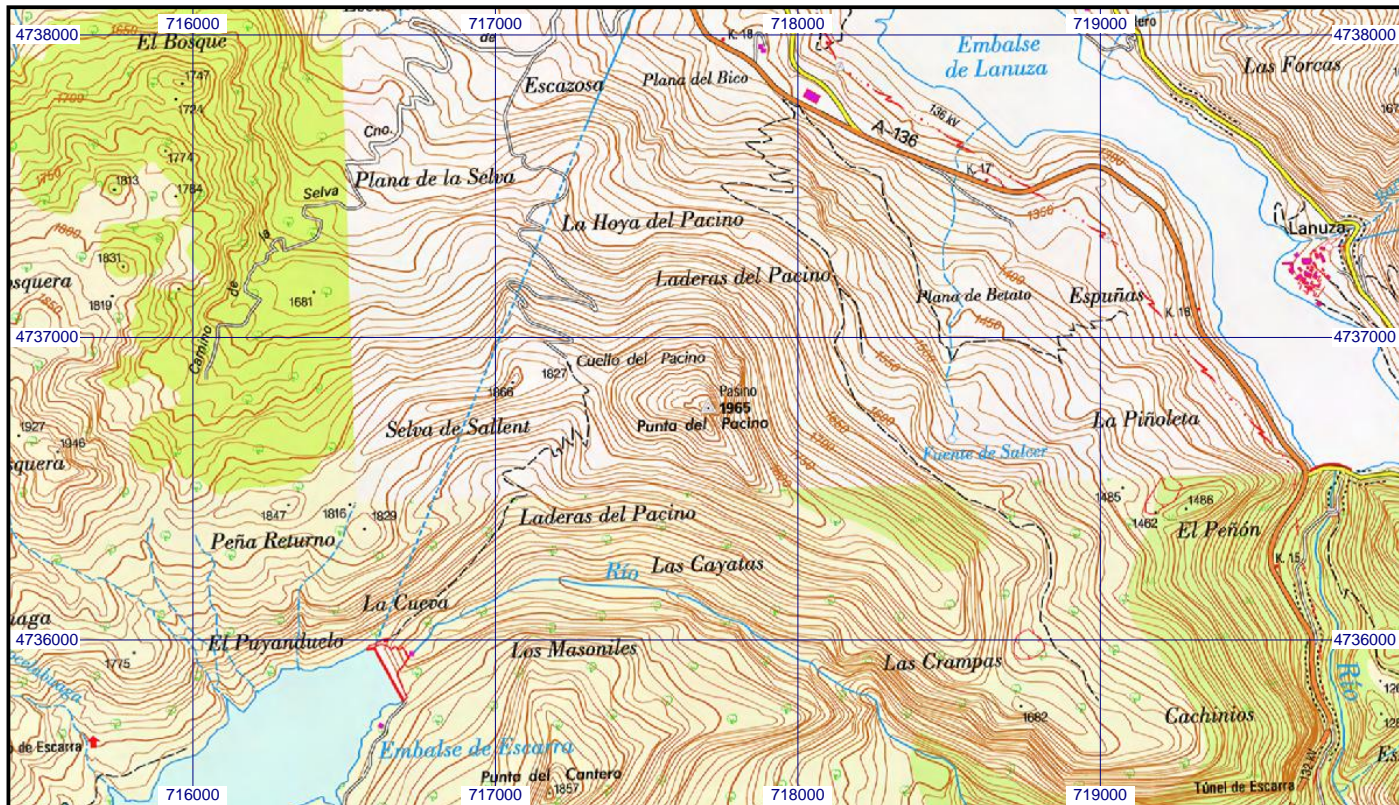
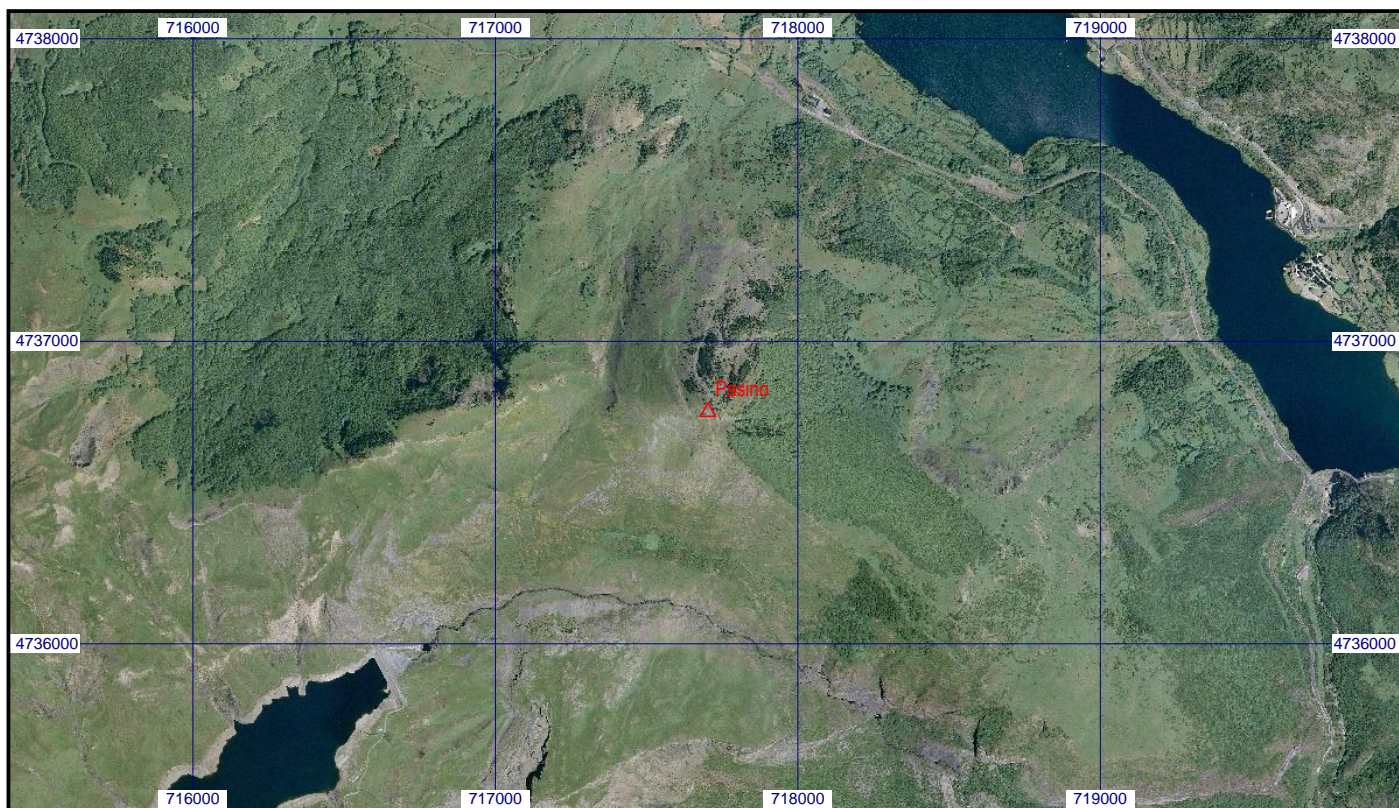
Cartografía de situación

Escala 1:25.000

014555 Pasino

Coordenadas ETRS89. Huso 30
