## Reseña Vértice Geodésico

**Número.....:** 14570  
**Nombre.....:** Peña Sabocos  
**Municipios:** Panticosa  
**Provincias:** Huesca  
**Fecha de Construcción.....:** 09 de septiembre de 1981  
**Pilar sin centrado forzado...:** 1,20 m de alto, 0,30 m de diámetro.  
**Último cuerpo.....:** 0,20 m de alto, 1,00 m de ancho.  
**Total cuerpos.....:** 1 de 0,20 m de alto.

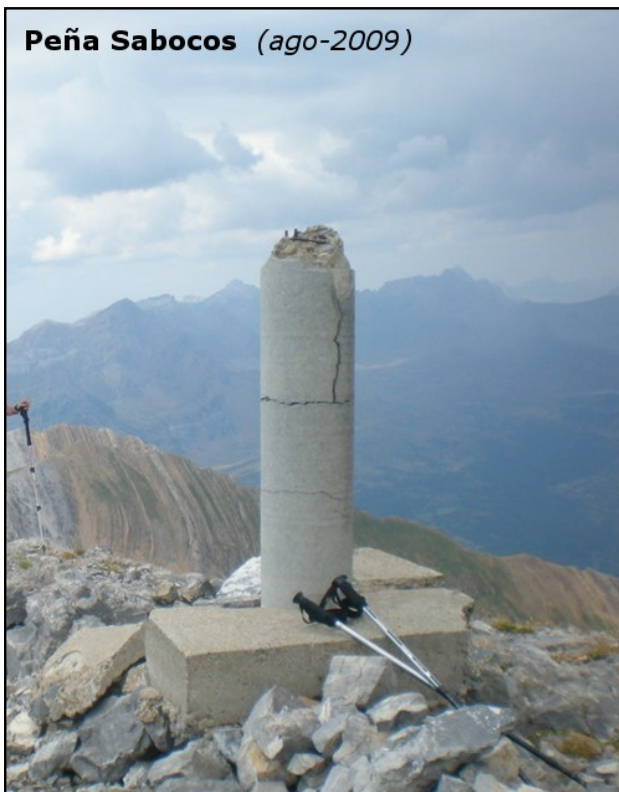
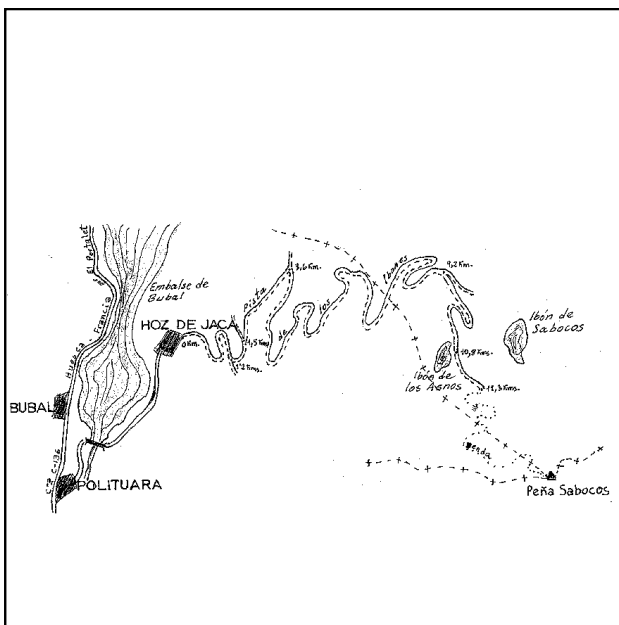
### Peña Sabocos (ago-2009)

Estado: 16 de agosto de 2009

Pilar: No estacionable  
Informe del estado del Vértice: [InfoRG.pdf](#)

Base: Desperfectos
