**Reseña Vértice Geodésico** 10-may-2025

**Número.....: 15795**  
**Nombre.....: Agudo**  
**Municipios: Corullón**  
**Provincias: León**  
**Fecha de Construcción.....: 01 de septiembre de 1998**  
**Pilar sin centrado forzado...: 1,20 m de alto, 0,30 m de diámetro.**  
**Último cuerpo.....: 0,50 m de alto, 1,00 m de ancho.**  
**Total cuerpos.....: 1 de 0,50 m de alto.**

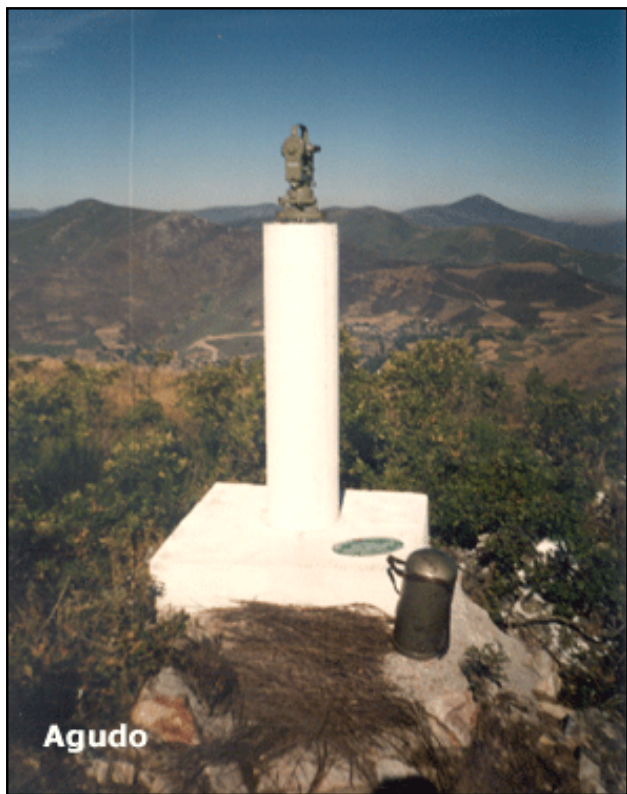
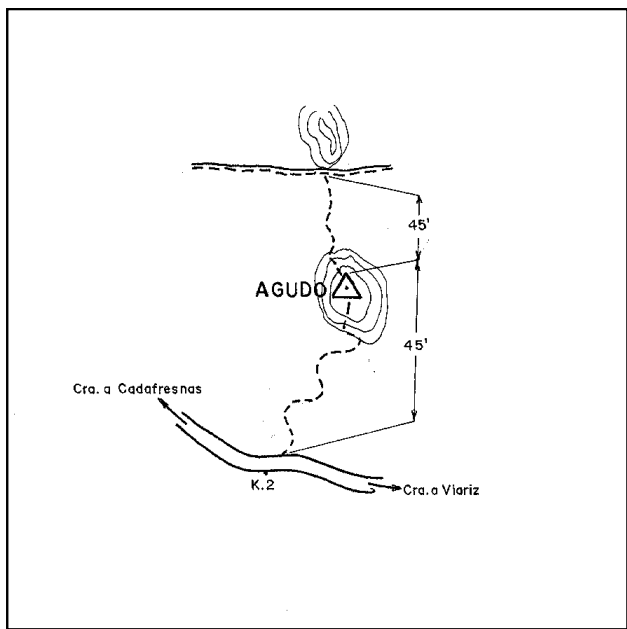
**Situación:**  
 A unos 2000 m al N.O. de Viariz, en un monte de fuertes pendientes con matorrales y pastos en las laderas, con algún roble de 2 m. en la cima y piedras.
