## Reseña Vértice Geodésico

**Número.....:** 19968  
**Nombre.....:** Carrepedrosa  
**Municipios:** Villadiego  
**Provincias:** Burgos  
**Fecha de Construcción.....:** 01 de enero de 1988  
**Pilar sin centrado forzado...:** 1,20 m de alto, 0,30 m de diámetro.  
**Último cuerpo.....:** 2,00 m de alto, 1,00 m de ancho.  
**Total cuerpos.....:** 1 de 2,00 m de alto.

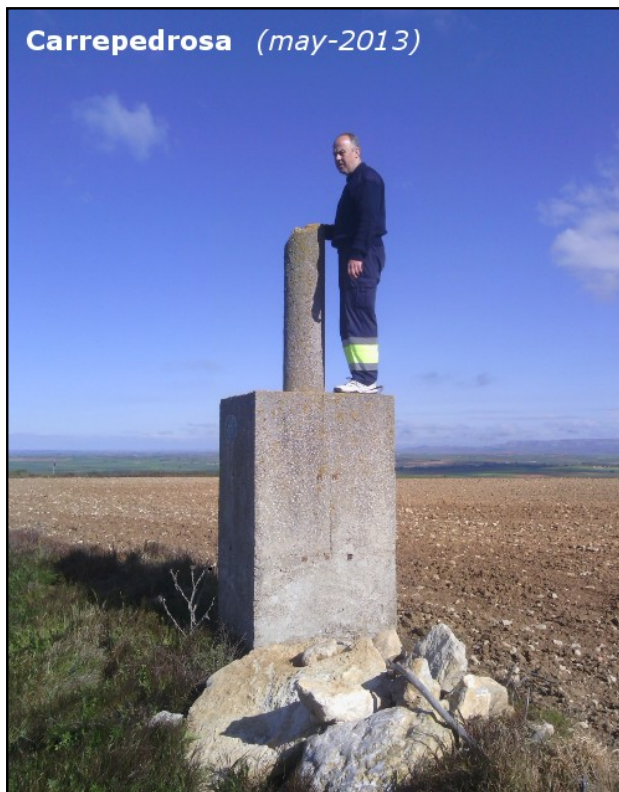
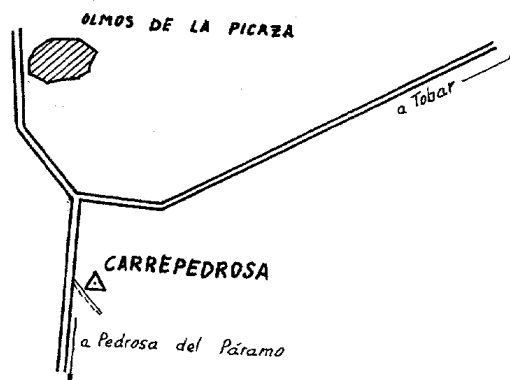
### Carrepedrosa (may-2013)

Los desperfectos en la cabeza del pilar dificultan mucho el estacionamiento de equipos.

Estado: 29 de mayo de 2013

Pilar: Desperfectos  
Informe del estado del vértice: [InfoRG.pdf](#)

Base: Bueno

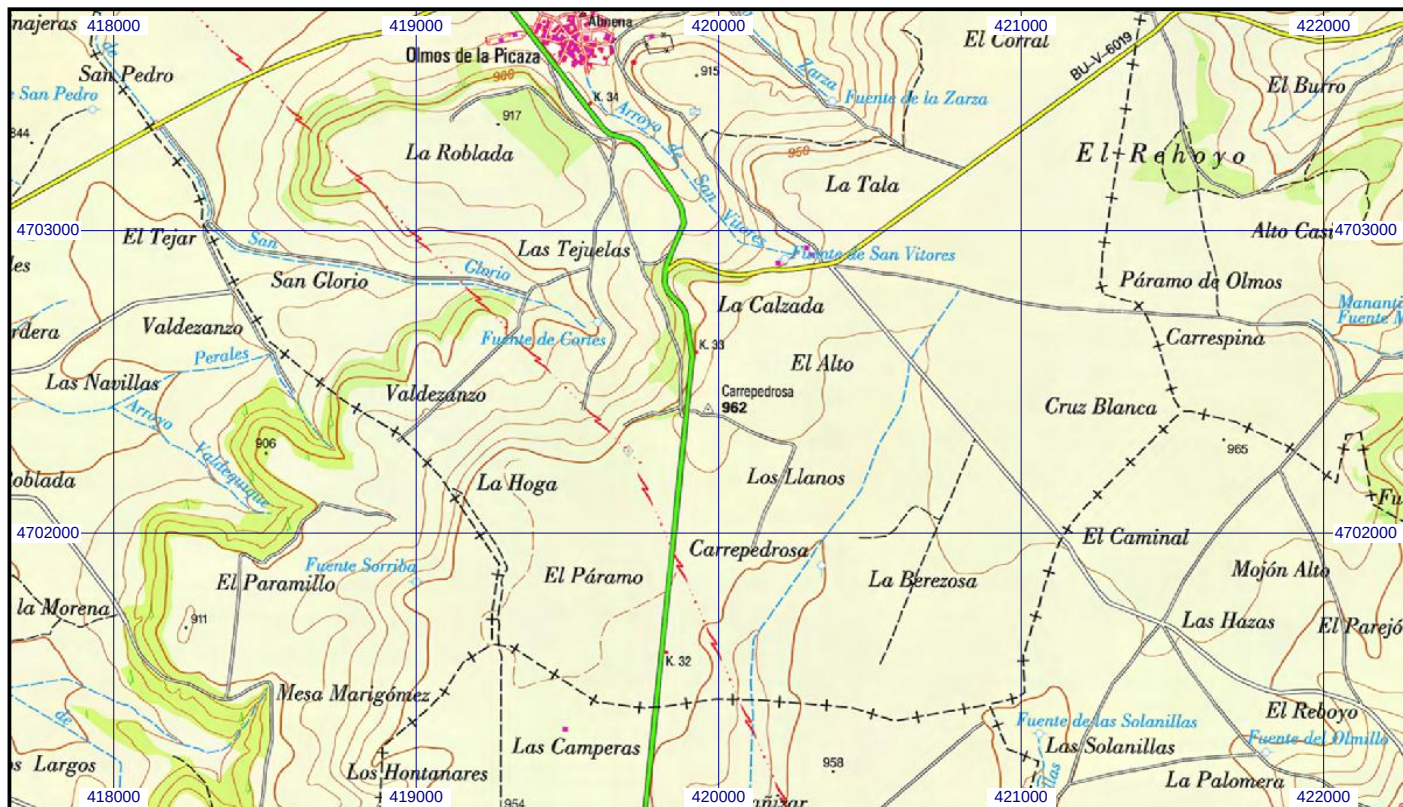
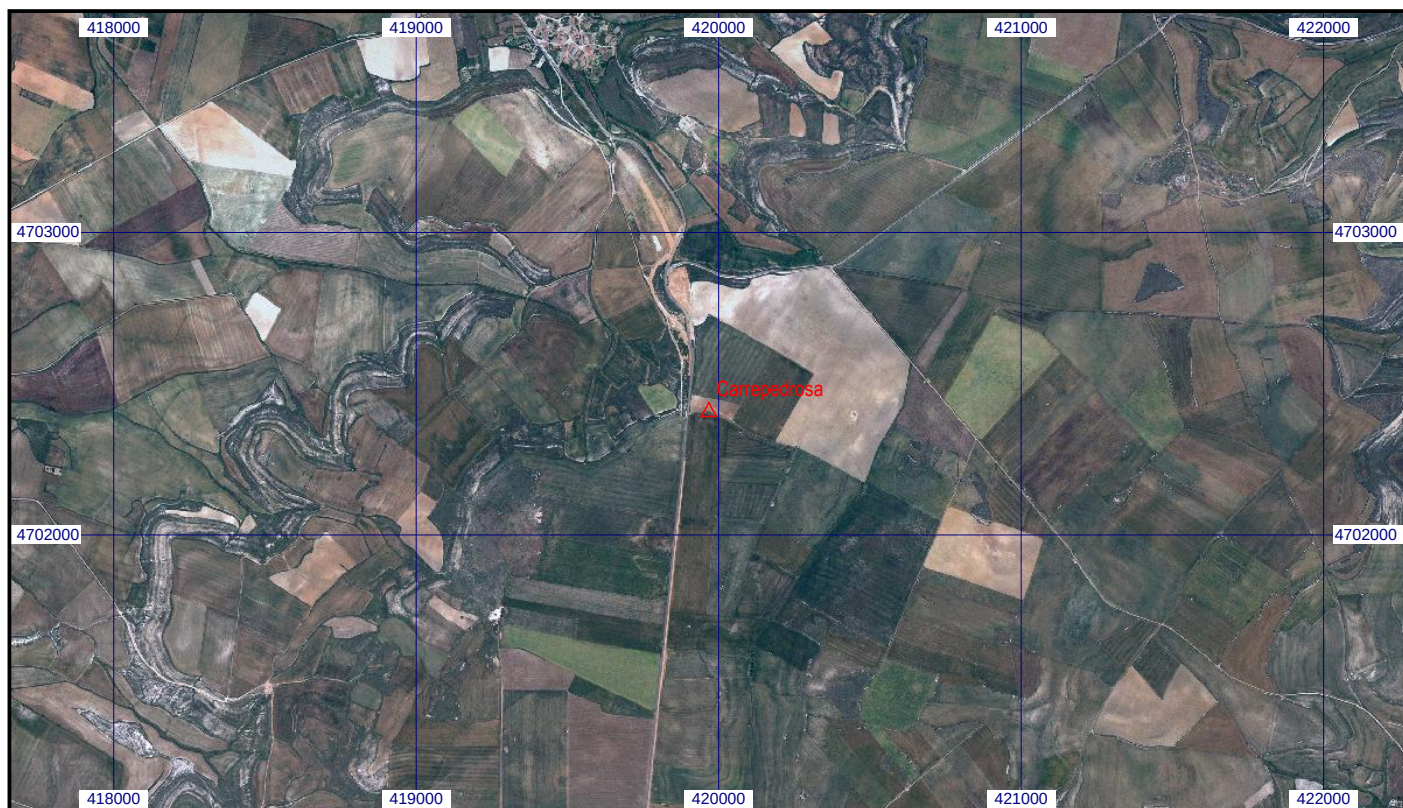
019968 Carrepedrosa

Situado en lo alto de Carrepedrosa, junto a un camino y en su margen izquierda, en una zona de acopio de piedras rodeado de terreno de labor.

Desde Olmos de la Picaza, en dirección a Pedrosa del Páramo, al coronar la subida al kilómetro y medio de salida, sale un camino a la izquierda junto al cual está el vértice.
